Şubat 2023 Depremleri  
Kültürel Miras Hasar Tespit Raporu

# ADANA

© HERITAGE, KMKD  
Mayıs 2024  
ISBN: 978-605-06335-5-9

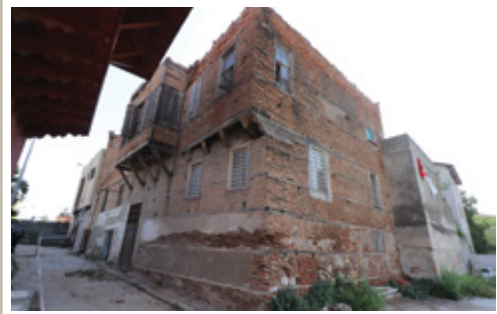
## 7. SEY-7

| Mevcut Durum | Ağır hasarlı | | | |
| Deprem Hasarı | Tespit edildi | | | |

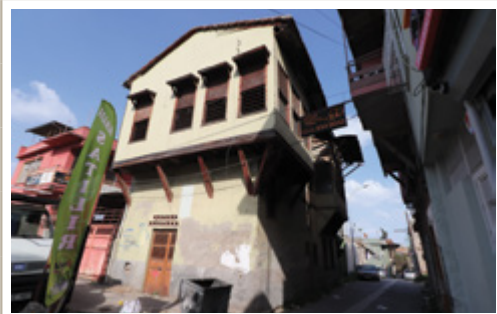
## 8. SEY-8

| Mevcut Durum | Orta hasarlı | | | | |
| Deprem Hasarı | Tespit edildi | | | | |

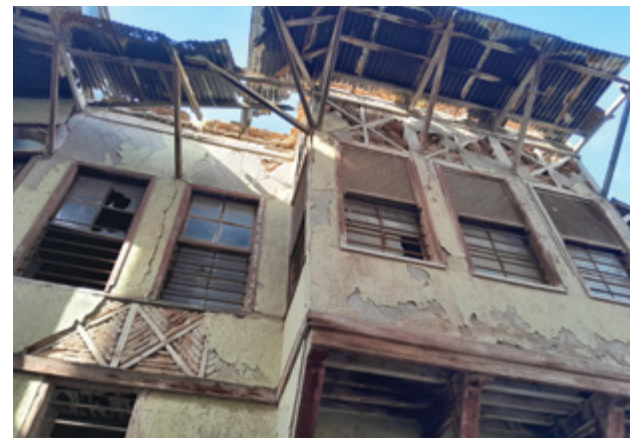
**Şekil 6.** SEY-4 yapısında malzeme kayıpları ve yapısal hasarlar.

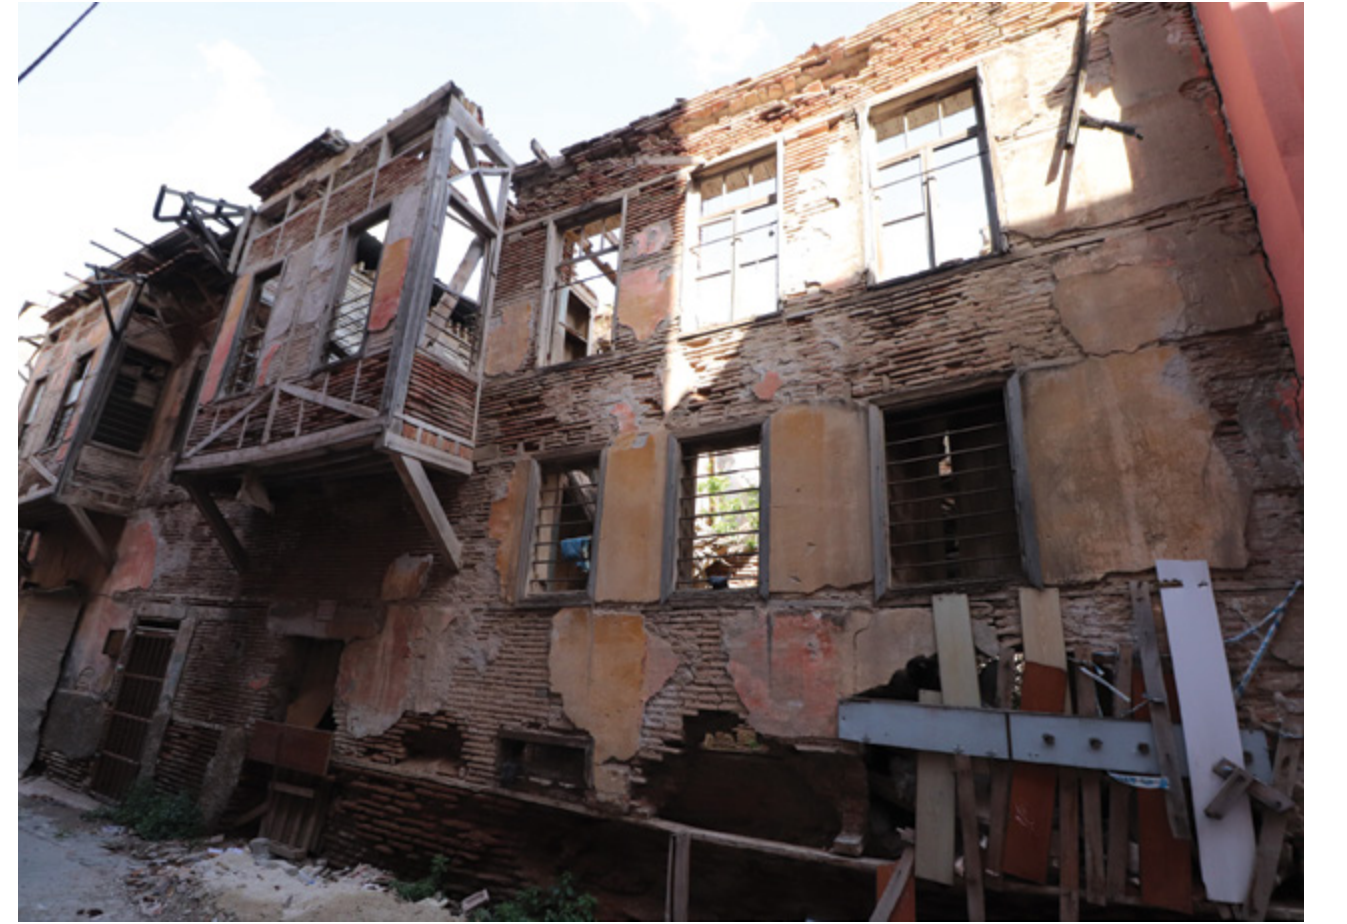
**Şekil 7.** SEY-5 yapısında görülen malzeme kayıpları ve yapısal çatlaklar.

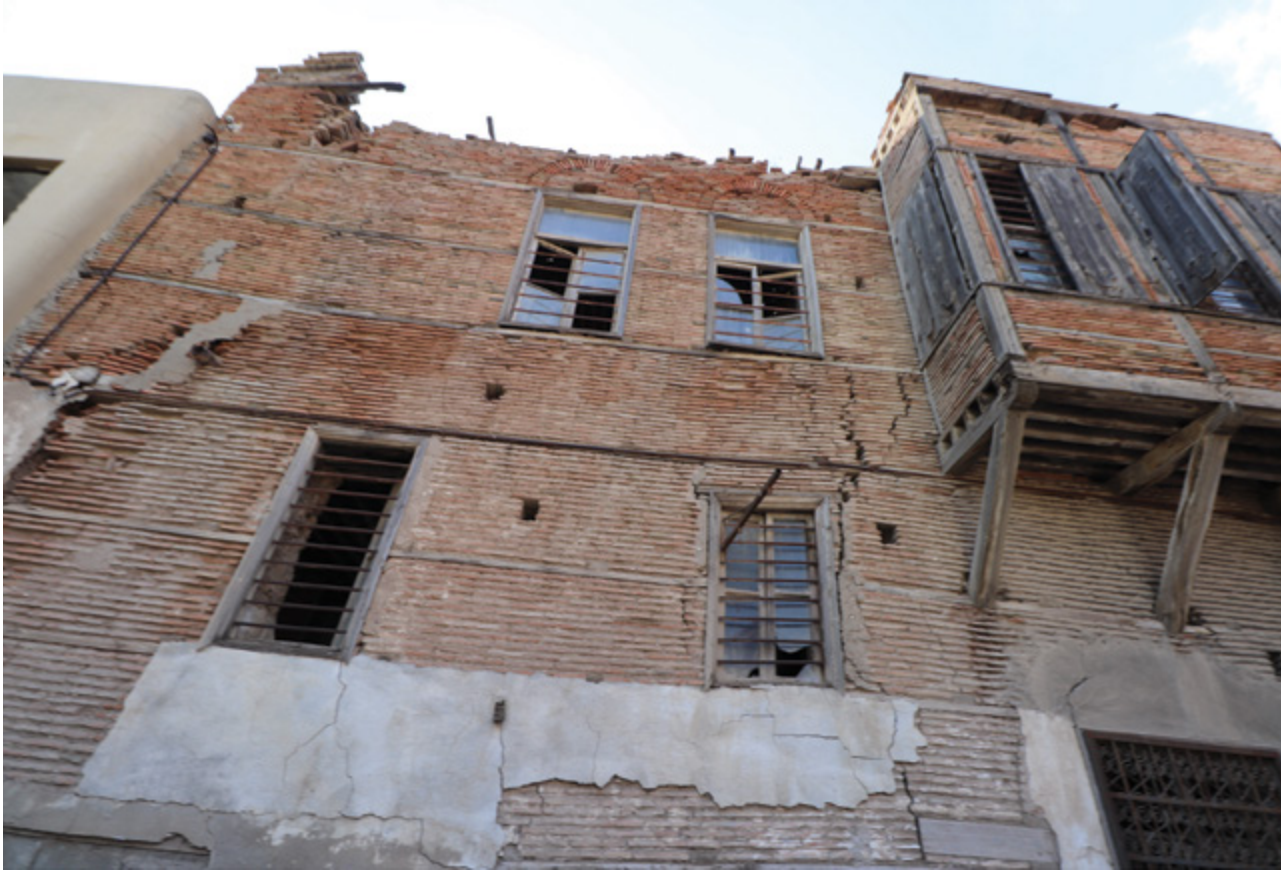
**Şekil 8.** SEY-7 yapısında görülen hasarlar.

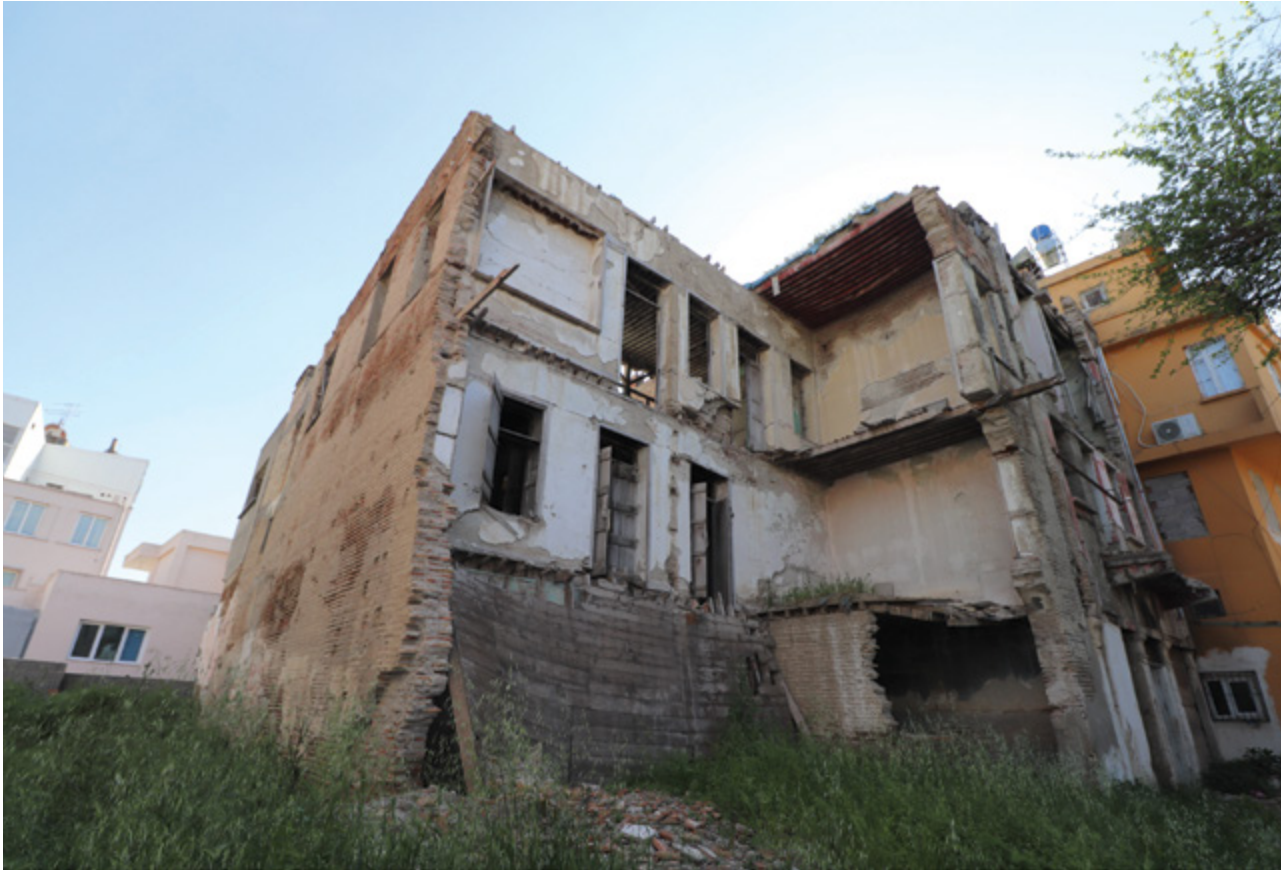
**Şekil 9.** Ağır hasarlı SEY-11 yapısı (yapıdaki mekânsal/yapısal kayıplar Şubat 2023 Depremi ile ilişkili değildir).

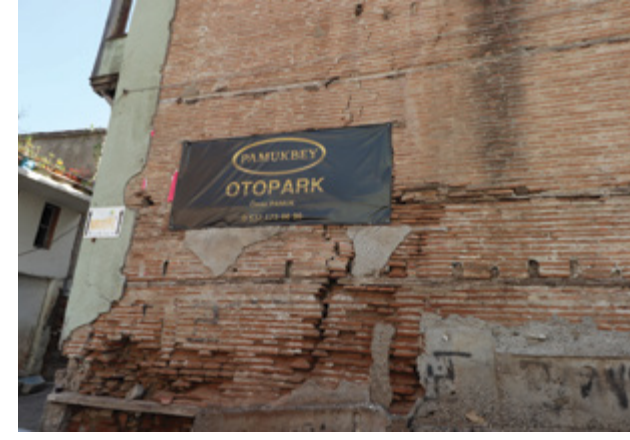
**Şekil 10.** SEY-22 yapısında görülen hasarlar.

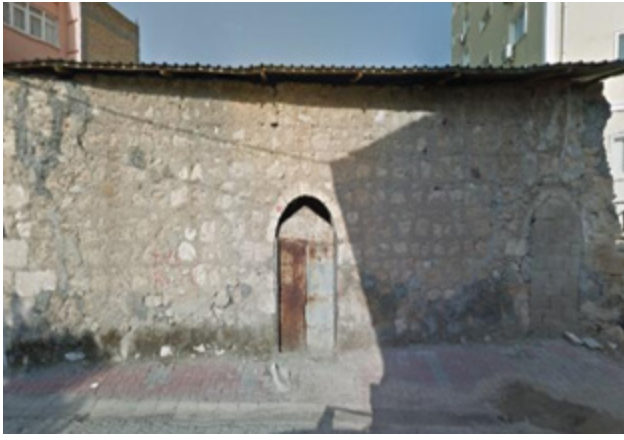
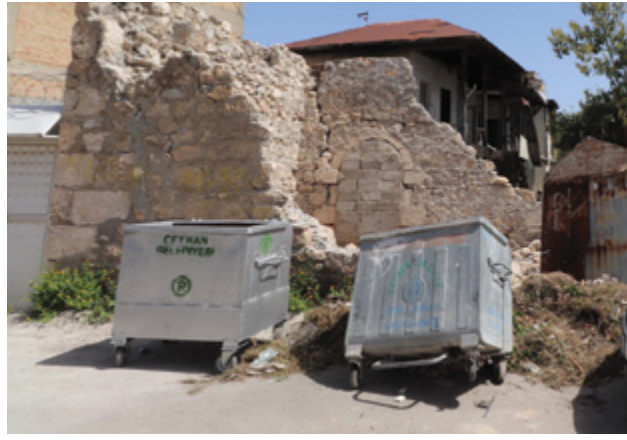
Proje kapsamında incelenen tarihi yapılarda da deprem kaynaklı ağır hasar alan ve göçen yapılar tespit edilmiştir. Çırçır Fabrikası’nın yanında bulunan ve uzun süre kullanılmayan yapıda kısmi göçme olduğu belirlenmiştir (CEY-11). Hasar tespit çalışmaları sırasında, tek katlı olan taş yığma bir yapının Şubat 2023 depremlerinde yıkıldığı çevrede yaşayanlar tarafından belirtilmiştir (CEY-25). Ceyhan merkezde incelenen tarihi konut yapılarında strüktürel çatlaklar ve malzeme kayıpları görülmüş olup bazı yapılar orta ve hafif hasarlı olarak nitelendirilmiştir (CEY-27).

**Şekil 11.** CEY-25 yapısı 2015 Google Street View (sokak görünümü) (sol), depremlerden sonraki durum (sağ).

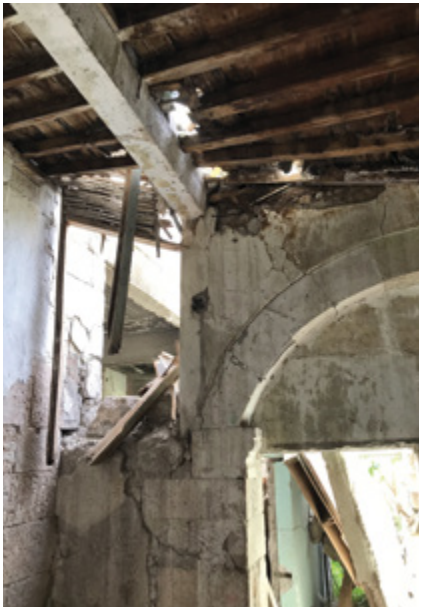
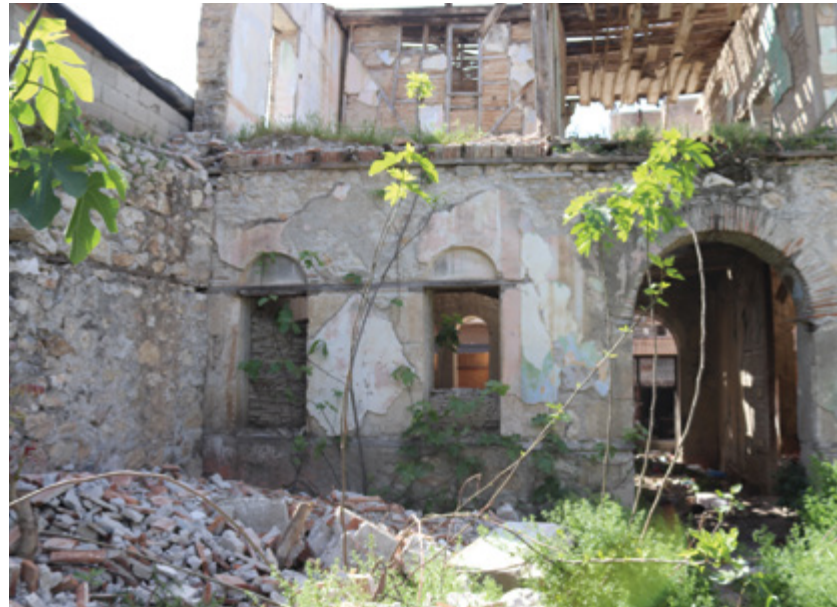
**Şekil 13.** CEY-27 yapısında görülen hasarlar (sol). CEY-11 birinci kat cephesinin deprem kaynaklı yıkılması (sağ).

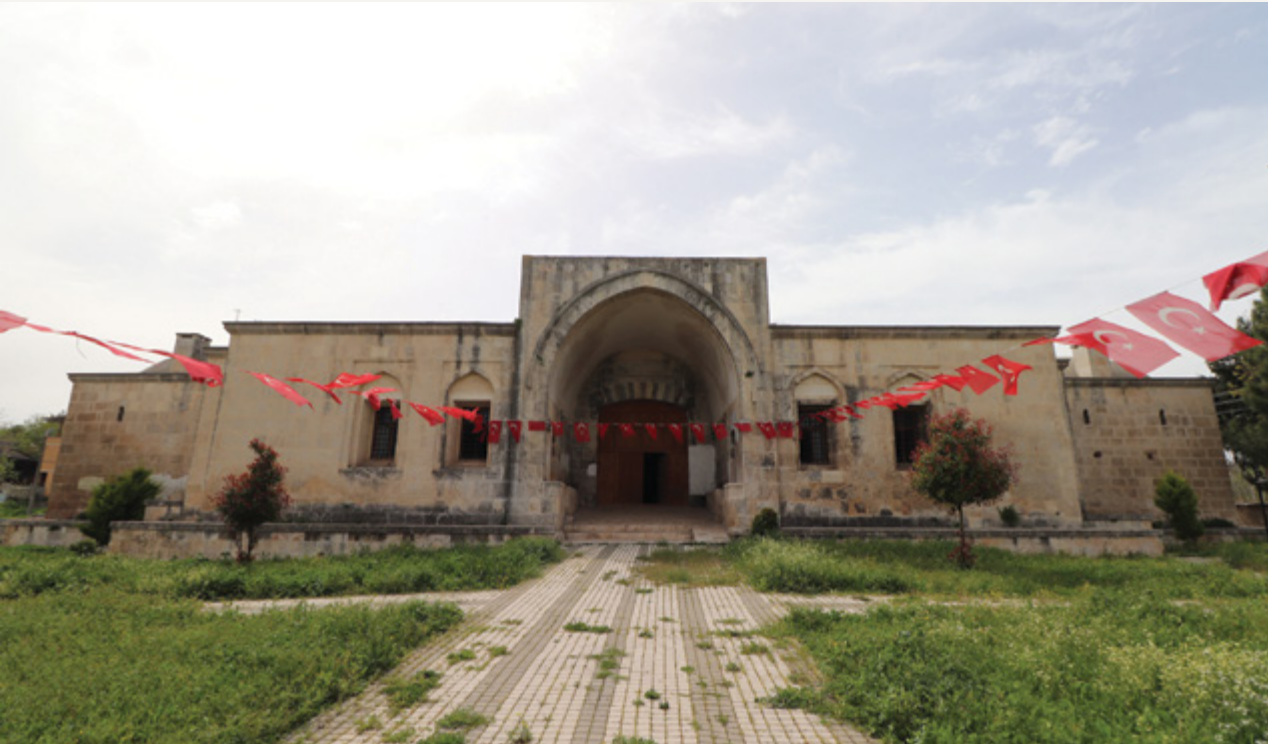
Şekil 1. Kurtkulağı Kervansarayı doğu cephesi, Nisan 2023.

Yapının ana nefini örten beşik tonozunda, açıklık ortasından geçen ve sürekliliği olan bir çatlak bulunmaktadır. Gergi sistemi bulunmayan yapıdaki bu hasar, 6 Şubat 2023 depremleri ile ilişkilendirilir. Daha önceki onarımlarla ilişkili niteliksiz müdahaleler ve bakımsızlık kaynaklı sorunlar dikkati çeken diğer koruma sorunları olarak özetlenebilir.

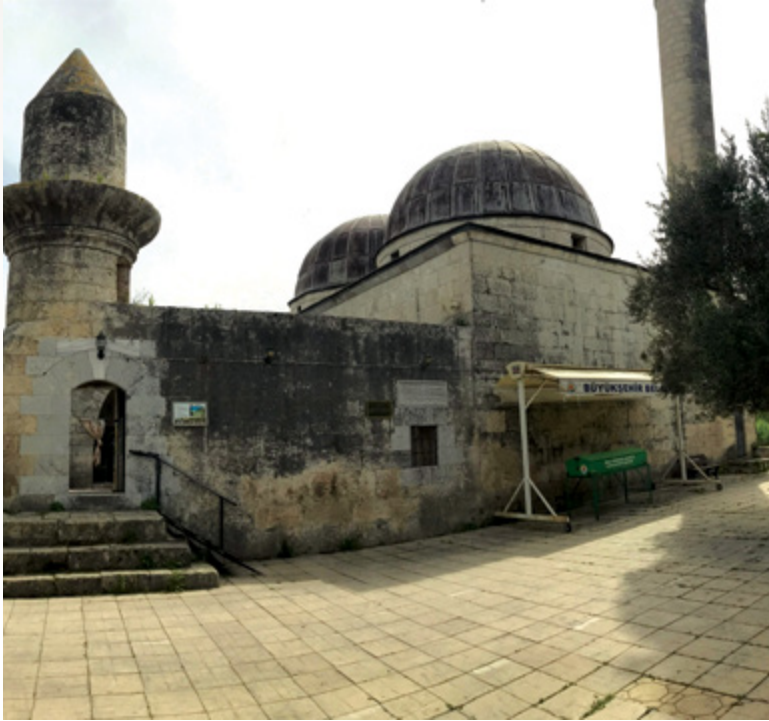
**Şekil 1.** Kurtkulağı Camii, Nisan 2023.

Avluya açılan giriş açıklığının üzerindeki küçük minarenin gövdesinde düşey çatlaklar tespit edilmiştir; hasarların Şubat 2023 depremlerinde veya öncesinde ortaya çıkmış olması muhtemeldir. Yapıya sonradan eklenen minare, yapının özgünlüğünü ve estetik bütünlüğünü zedelemektedir.

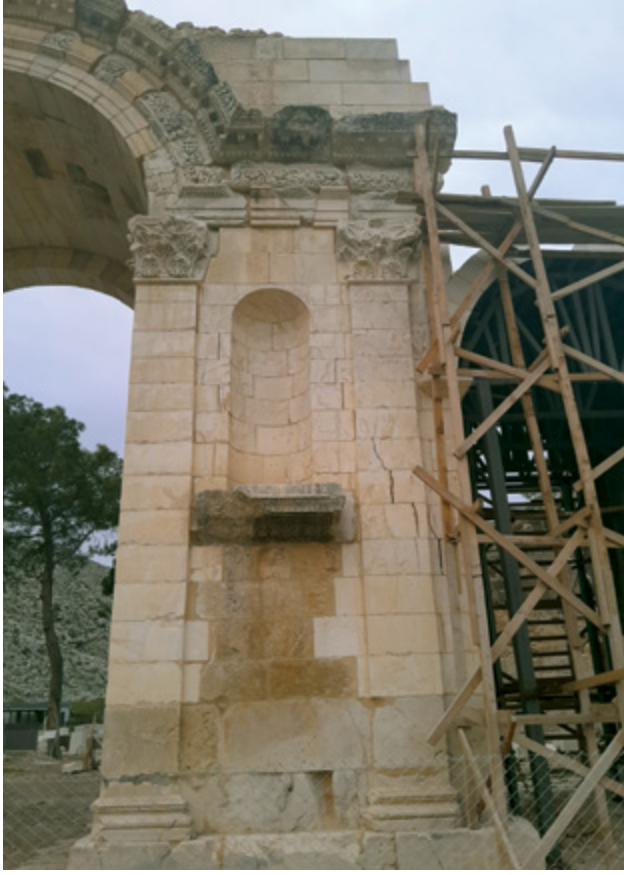
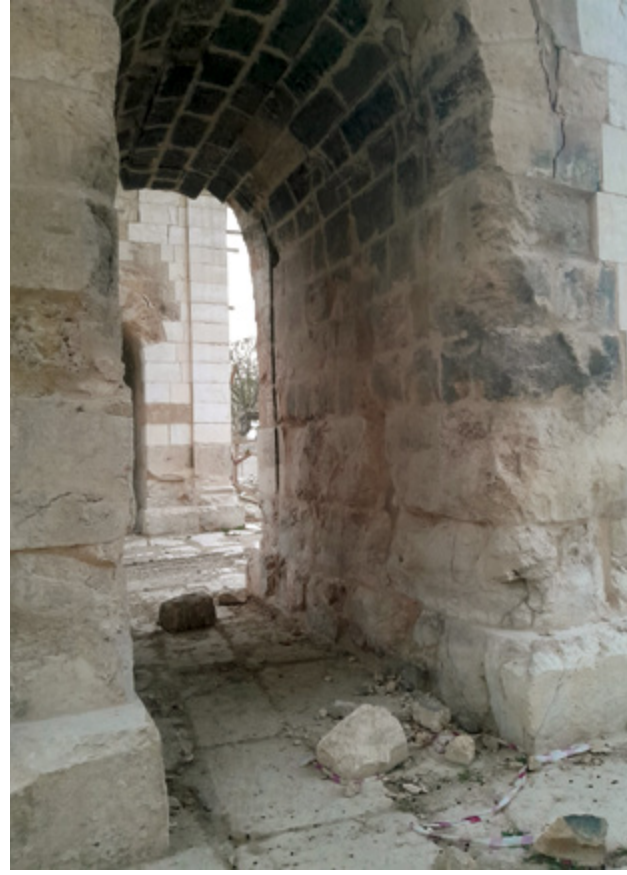
incelenen bazı yapılar ziyaret edilerek deprem öncesi ve sonrası durumları karşılaştırılmıştır. 2015 yılında bütünlüğünü kaybetmiş yapıların beden duvarlarının, 2023 deprem sonrası yapılan alan çalışmasında büyük oranda korunduğu ancak duvarların üst kotlarındaki zayıf bölgelerden taşların düştüğü gözlemlenmiştir. Dolayısıyla, incelenen yapılardaki bazı hasarlar son depremlerde ortaya çıkmış, mevcut hasarlar büyümüştür. Kozan'daki kentsel sit alanının bir parçası olan sivil mimarlık örnekleri, uzun süredir bakımsız kaldıkları için bozulmaya uğramıştır. Bütünlüğünü korumuş konutlarda malzeme kayıpları, ahşap elemanlarda çürüme, örtü elemanlarında kayıplar, ders boşalması, sıva çatlakları ve çıkmalarda sehim tespit edilmiştir. Restorasyon çalışmaları devam eden Anavarza Zafer Takı'nda deprem kaynaklı hasarlar gözlemlenmiştir (Şekil 8).

**Şekil 8.** Anavarza Zafer Takı'nda gözlemlenen hasarlar.

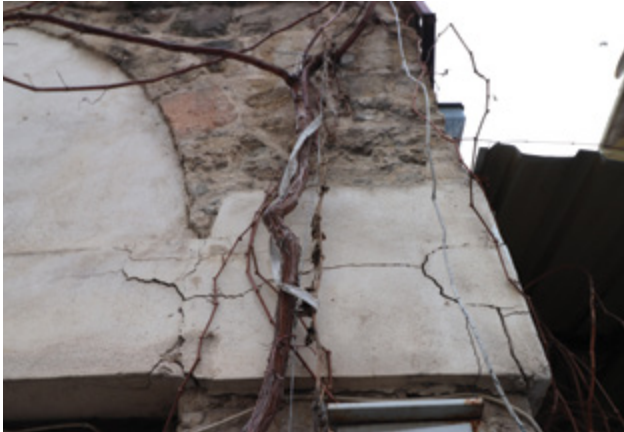
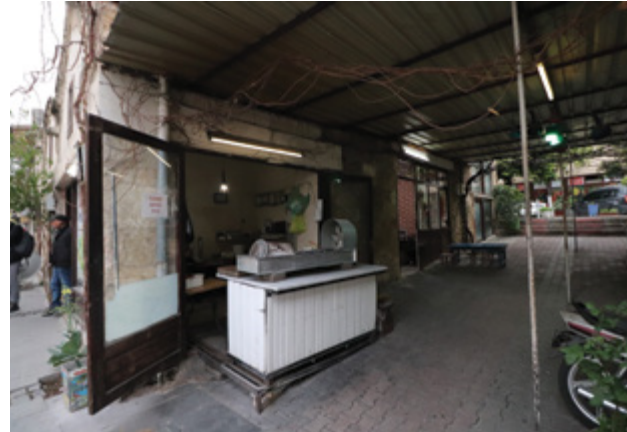
**Şekil 9.** Dükkan (KO-18) yapısında görülen hasar.

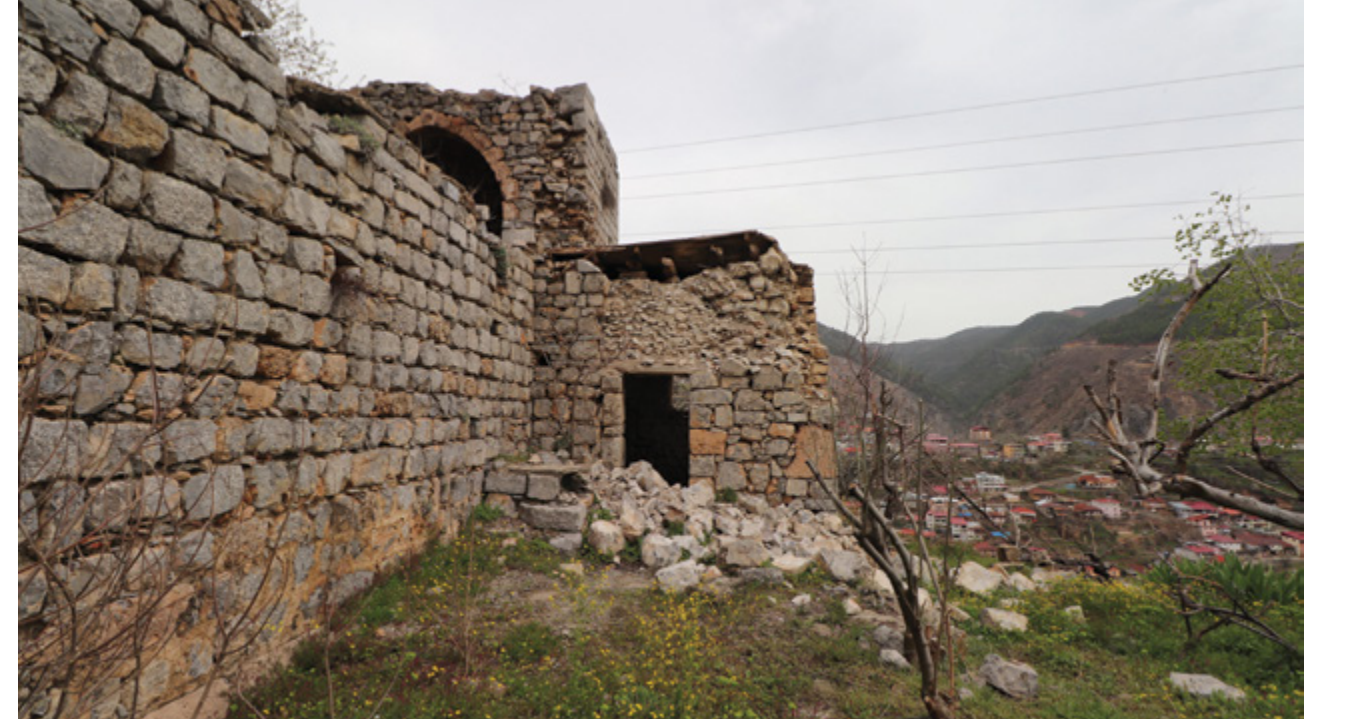
Sahak Mesrob Okulu'nun beden duvarında kısmi kayıplar olmuştur (Şekil 3). Bütünlüğünü kaybetmiş Kızlar Hamamı beden duvarında da malzeme kayıpları görülmüştür. İncelenen anıtsal yapılar genel olarak bakımsızdır, uzun yıllardır onarım müdahalesi görmemiştir. Sivil mimarlık örnekleri ve ahırlarda, ahşap kullanımına bağlı olarak hasarların çok daha sınırlı olduğu görülmüştür. Bu yapılarda siva kayıpları ve çatlaklarına rastlanmıştır.

**Şekil 3.** Surp Hagop (St James) Manastırı'nda deprem kaynaklı hasarlar, 2023.

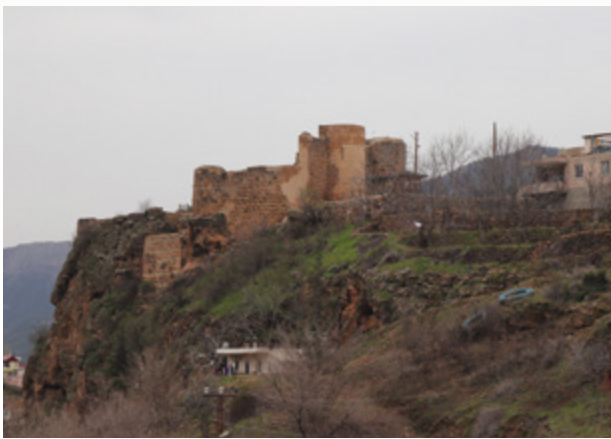
**Şekil 1.** Saimbeyli Kalesi.

Restore edilen kısımlarda, yakın zamandaki deprem etkisiyle oluşmuş, derz boyunca devam eden çatlaklar gözlenmiştir. Bu çatlaklar dışında belirgin, deprem kaynaklı bir hasar görülmemektedir. Yapının üzerine inşa edildiği sarp kayalık zeminin doğası gereği stabilize edilmesi ve deprem dayanımının artırılması önemlidir. Kalenin restorasyonundaki yaklaşım ve ilkeler, yapılan alan ziyareti kapsamında değerlendirilmiş ve yetersiz bulunmuştur. Yanlış ya da eksik restorasyon, kimi zaman kültür varlığı yapının durumunu depremsellik ve statik dayanım açısından daha da olumsuz bir noktaya taşıyabilmektedir. Saimbeyli Kalesi'nde yapılan gözlemler doğrultusunda 2016'da tamamlanan restorasyon uygulamasının yapıya statik güçlendirme açısından katkı sunmayan bir uygulama olduğu düşünülmektedir.
