Şubat 2023 Depremleri  
Kültürel Miras Hasar Tespit Raporu

# ADANA

© HERITAGE, KMKD  
Mayıs 2024  
ISBN: 978-605-06335-5-9

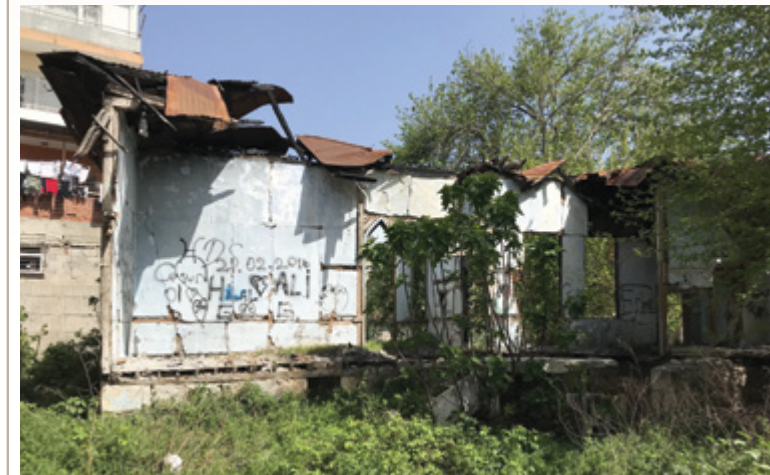
Adana ili, Ceyhan ilçesi, Konakoğlu Mahallesi, 601. Sokak üzerinde 661 Ada 25 ve 29 parsellerde bulunan yapı, sivil mimarlık örneğidir (Şekil 1). Adana Kültür ve Tabiat Varlıklarını Koruma Kurulu'nca 2006 yılında tescil edilmiştir 2008 yılında yayınlanan Adana İlçeler Kültür Envanteri'nde kullanılmadığı not düşülen yapının halen ayakta olduğu; bodrum ve zemin katı ile birlikte bir cihannümanın bulunduğu görülebilmektedir (Adana İlçeler Kültür Envanteri II, 2008, 242-243). Aradan geçen yaklaşık 15 senede cihannümanın tamamen yok olduğu, zemin katının kısmen günümüze ulaştığı tespit edilmiştir (Şekil 2). Yapının bodrum katı kâgir, zemin katı ahşap karkastır. Ahşap karkasta, dikmeler arasındaki murt dalı örgü, yörenin yapım geleneğini sergilemesi açısından dikkat çekicidir (Şekil 3). Çatısı olmayan yapının hızlı biçimde ayrışmaya devam ettiği, mevcut yapı kalıntılarının hasara ve vandalizme açık olduğu belirlenmiştir. Bodrum katı ile doğal zemin arasındaki kot farkının özellikle mahalledeki çocuklar için risk yarattığı, koruma önlemleri alınmadığı takdirde önümüzdeki birkaç yıl içinde yapının tamamen yok olabileceği görülmektedir. Şubat 2023 depremlerinde yapıda herhangi bir ek hasarın oluşmadığı tespit edilmiştir.

**Şekil 2.** Adana ili, Ceyhan ilçesi, Konakoğlu Mahallesi, 661 ada 25-29 parselde bulunan yapı, Nisan 2023.

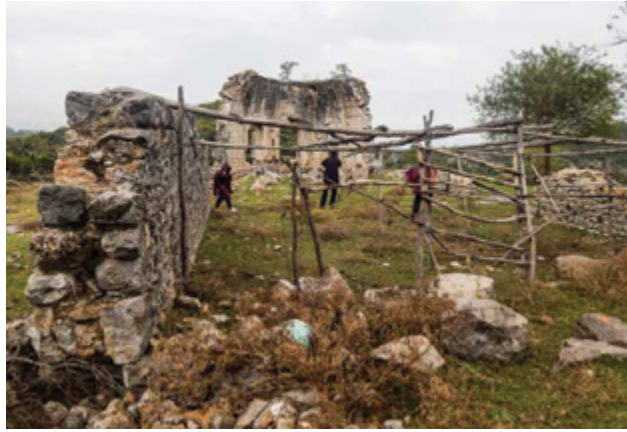
Şekil 5. Ferhatlı Kilisesi 2015 (solda) ve 2023 (sağda) karşılaştırması.

İlçedeki kiliseler depremde önce yapısal bütünlüklerini kaybetmiş ve daha fazla bozulma gözlemlenmiş kültür varlıklarıdır. Köreken Kırkkapı Kilisesi, Ferhatlı Kilisesi ve Karabucak Kilisesi'nde maddi kayıplar gözlenmiştir. UNESCO Dünya Mirası Geçici Listesi'nde yer alan Anavarza Zafer Takı'nda son depremler nedeniyle bazı yapısal çatlaklar bulunmaktadır. Bu örnek, arkeolojik alanlardaki restorasyon yaklaşım ve uygulamalarında dikkat edilmesi ve tartışılması gereken bazı hususları göstermesi açısından önemlidir.

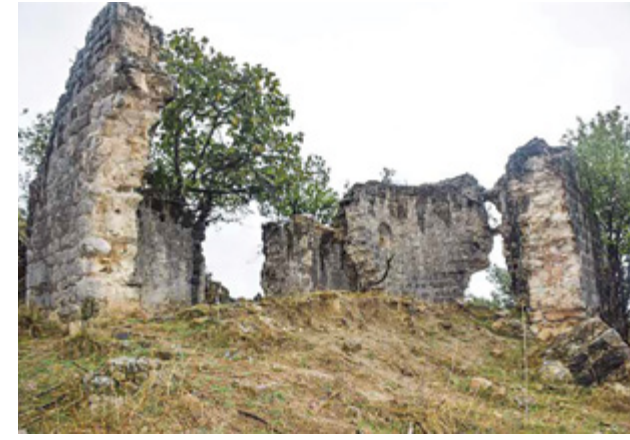
Şekil 7. Karabucak Kilisesi 2015 (solda) ve 2023 (sağda) karşılaştırması.

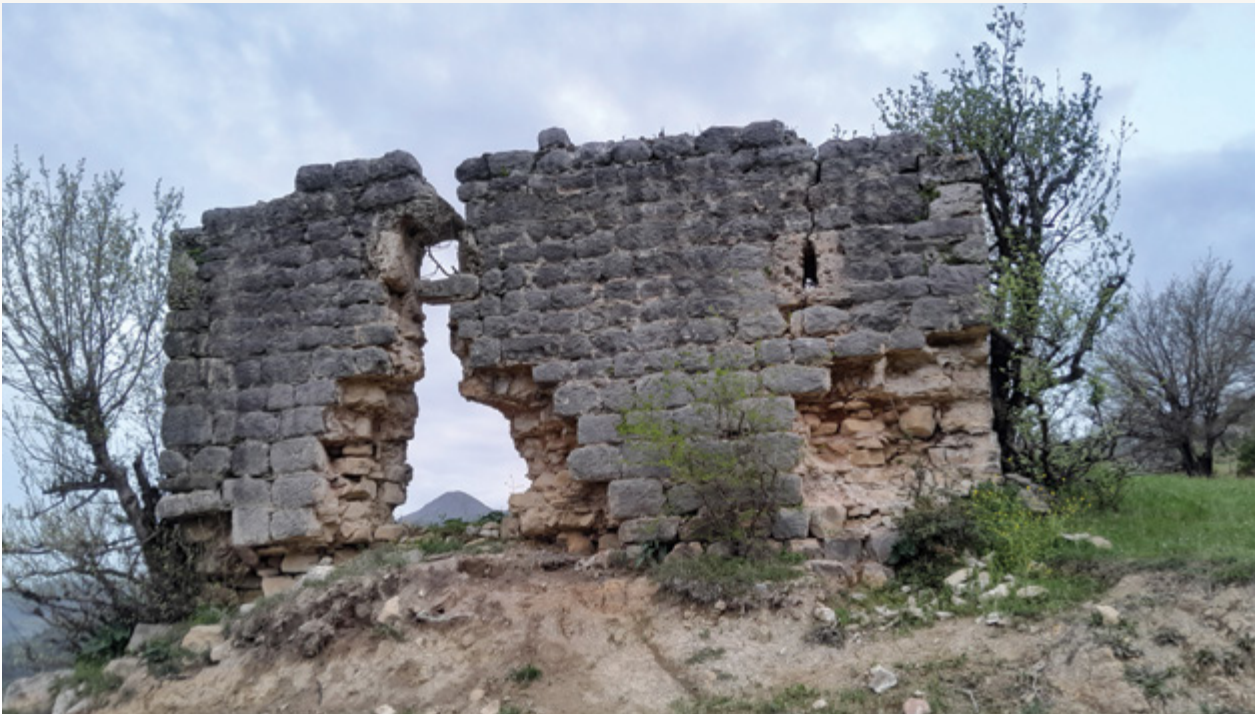
Yapıdan geriye kalan duvarlar bakımsızlık nedeniyle hızla yok olmaktadır. Dış koşullara açık haldeki kagir duvarlar bütünlüğünü yitirmektedir. Güney apsis duvarındaki ayrılma, doğu cephesinin bütünlüğünün kaybına neden olmuştur. Duvarların üzerindeki ağaç ve köklü bitkiler de bozulma sürecini hızlandırmaktadır. Yapı yerleşimden uzaktadır; duvar kesitindeki kayıplar, izinsiz kazı ve vandalizm ile ilişkili güvenlik sorununu da ortaya koymaktadır. Yapının birkaç metre doğusundan geçen karayolunun ıslah edilmesi sırasında olasılıkla doğal zemin kotunun aşağı inmesi nedeniyle binadaki yapısal sorunlar büyümüş olmalıdır. Ağır hasarlı yapının, 6 Şubat depremlerinden etkilendiğine dair bir hasar gözlemlenmemiştir. Yapının yok olma riskine karşı sağlamlaştırılması gerekmektedir. Yapıda ve yakın çevresinde Kültür ve Turizm Bakanlığı denetiminde yapılacak kazılarla yeni verilerin ortaya çıkması mümkündür.

Şekil 1. Kozan, Karabucak Kilisesi doğu cephesi, 2023.

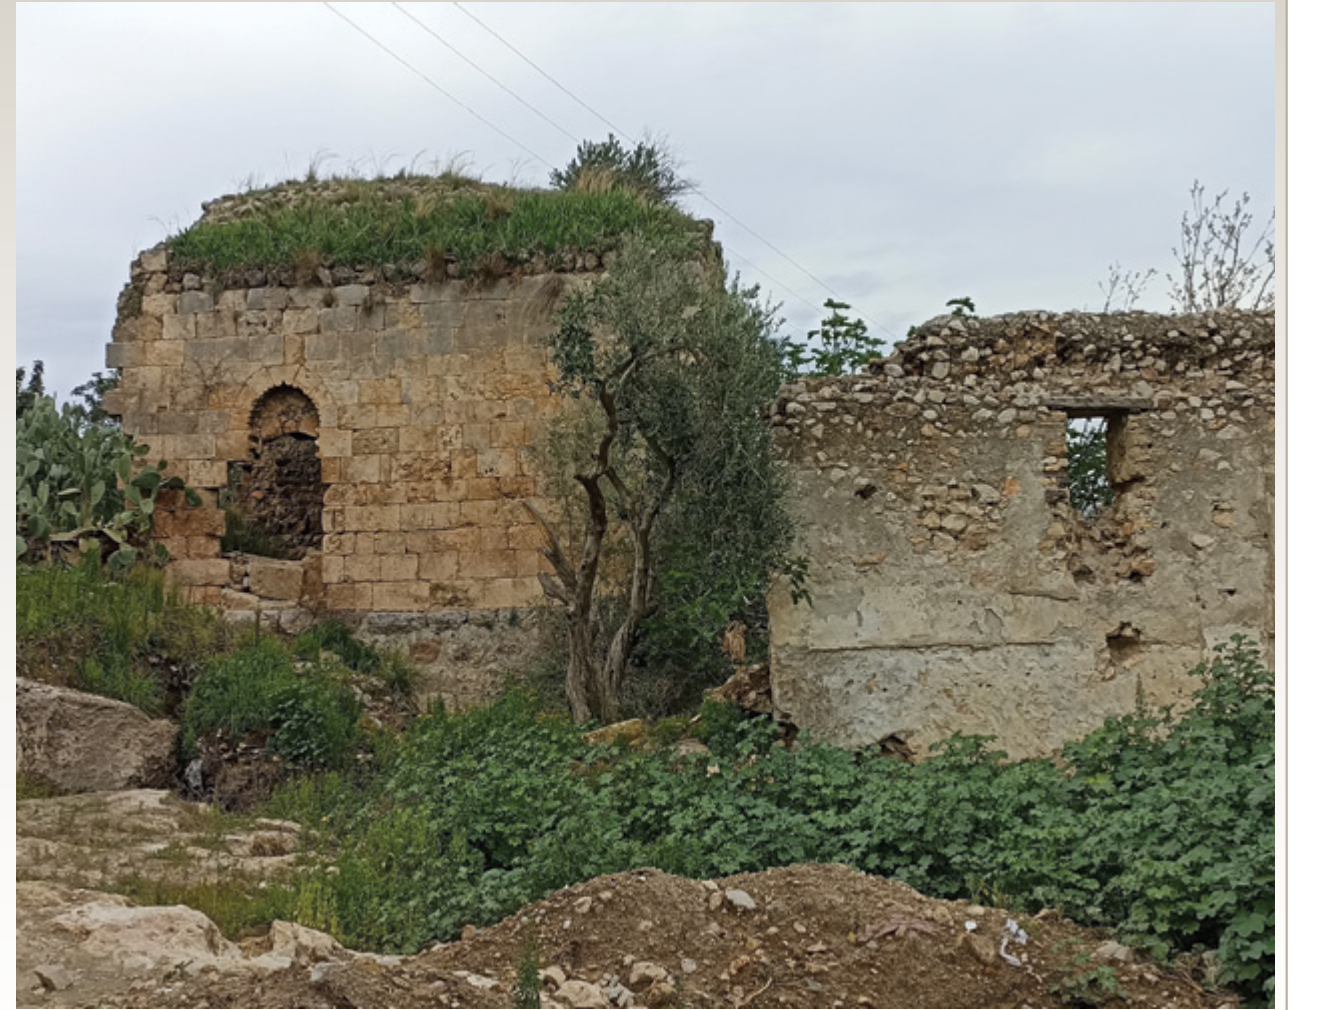
Kilisenin apsis duvarı dışında, saha çalışması sırasında girişin de yapılabildiği güney ve kuzey duvarları kısmen ayaktaadır (Şekil 2). Zemini toprak dolgu ile kaplıdır ve çatı örtüsü büyük oranda yok olmuş vaziyettedir. Bu koşullarda vandalizme ve iklim koşullarının zararlı etkilerine son derece açık haldedir. Etrafında yoğun bitkilenme görülmekte ve bu durum yapıya ulaşımı zor kılmaktadır. Yapının etrafında yakın zamanda inşa edildiği anlaşılan köy evleri vardır ve bu evlerin inşa sürecinde kiliseye ait özgün malzemenin devşirme olarak kullanıldığı anlaşılmaktadır. Kilisenin mevcut durumdaki bozulma seviyesini depremle ilişkilendirecek bir veri yoktur. Yapı zaman etkisinde, özellikle yağışlara karşı korunmasızlığıve vandalizm ile yağmaya açık durumuyla her türlü malzeme kaybı ve bozulmaya maruz kalmıştır. Kilisenin iç mekan duvarlarında ateş yakıldığına işaret eden yoğun islenme ve duvarlarda yoğun tuzlanma görülmektedir. Yapıda iç mekanda takip edilebilen çatlaklar yeni gibi görünmemektedir.

**Şekil 2.** Kozan, Kara Kilise güney cephesi.

Yapının yakın zamandaki deprem etkisiyle herhangi bir bozulmaya/yıkıma uğramamış olması büyük bir şanstır. Potansiyel depremlere karşı yapının dayanımını arttırmak için öncelikle yoğun bir temizlik ve sağlamlaştırma çalışması yürütülmeli, yapının iklim koşulları ile yağışlardan etkilenmemesi ve mevcut bozulmaların daha da ilerlememesi için bir koruma çatısı altına alınması korunması adına gereklidir. Yapının vandalizme karşı korunması ya da yapı malzemesinin devşirme olarak kullanılmasını engellemek üzere, yapıya girişlerin engelleneceği koşulların sağlanması elzemdir. Statik açıdan güçsüz görülen duvarların geçici ve yapıdan özgün malzemeye zarar vermeyecek şekilde sökülebilecek geçici askı-destek sistemleriyle güçlendirilmesi önemli görünmektedir.

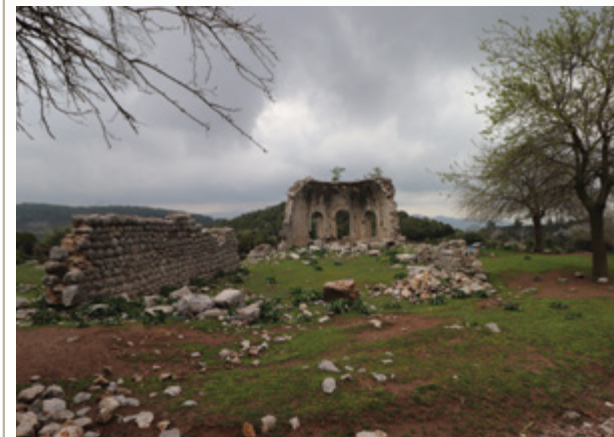
Güncel olarak yapının etrafındaki molozlardan bir kısmı Şubat 2023 depremlerinde olmuş gibi görülmektedir. Özellikle apsis kısmının yakın zamanlı eski fotolarının güncel durum ile karşılaştırmasından, apsis dış cephe kesme taş cidarı yakın zamanda yıkılmış ve duvarın moloz dolgusunun açığa çıkmış oldu-ğu anlaşılmaktadır. Mevcut halde her türlü bozulma riskine açık olan yapının, potansiyel depremlerden zarar görmemesi için ayakta kalan kısımların ve mevcut açıklıkların desteklenmesi ve askı sistemleriyle yapının stabil hale getirilmesi gerekmektedir. Önemli ve değerli yapı elemanlarının, in-situ durumda belgelenmesi ve sonrasında güvenli bir noktaya taşınması ve mevcut durumda kontrolsüz ziyaretçi tra-fiğinde hayati risk teşkil edebilecek kısımlar için gerekli güvenlik önlemlerinin alınması gerekmektedir.

**Şekil 1.** Kozan, Ferhatlı Kilisesi apsisi.
