Şubat 2023 Depremleri  
Kültürel Miras Hasar Tespit Raporu

# ADANA

© HERITAGE, KMKD  
Mayıs 2024  
ISBN: 978-605-06335-5-9

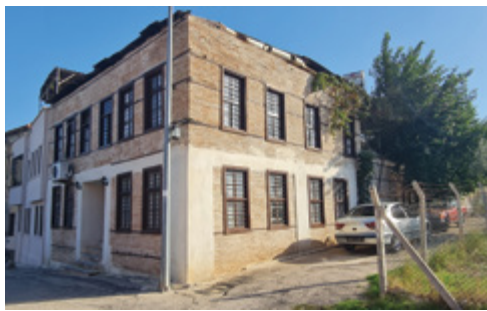
1. SEY-1

| Mevcut Durum | Hafif hasarlı | | | |
| Deprem Hasarı | Tespit edilmedi | | | |

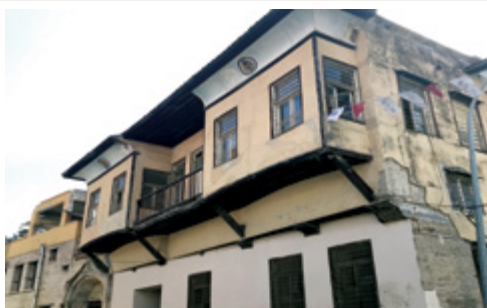
2. SEY-2

| Mevcut Durum | Hafif hasarlı | | | |
| Deprem Hasarı | Tespit edilmedi | | | |

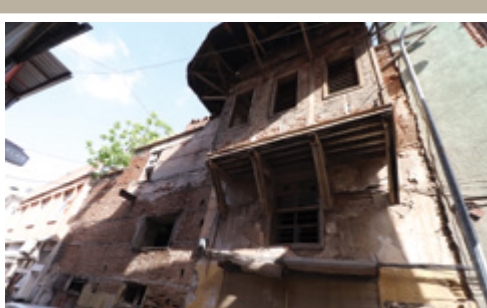
4. SEY-4

| Mevcut Durum | Ağır hasarlı | | | |
| Deprem Hasarı | Tespit edildi | | | |

**Şekil 6.** SEY-4 yapısında malzeme kayıpları ve yapısal hasarlar.

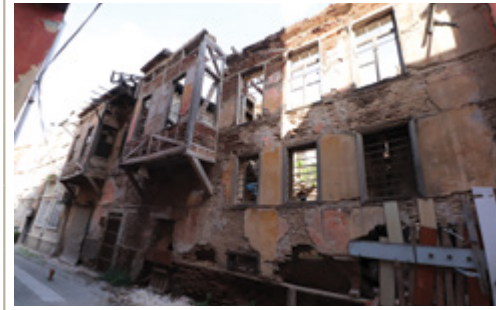
## 5. SEY-5

| Mevcut Durum | Ağır hasarlı | | | | |
| Deprem Hasarı | Tespit edildi | | | | |

**Şekil 7.** SEY-5 yapısında görülen malzeme kayıpları ve yapısal çatlaklar.

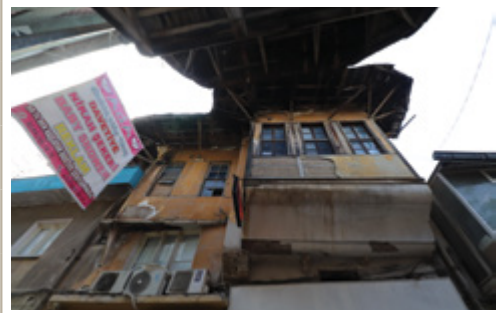
## 6. SEY-6

| Mevcut Durum | Hafif hasarlı | | | | |
| Deprem Hasarı | Tespit edilmedi | | | | |

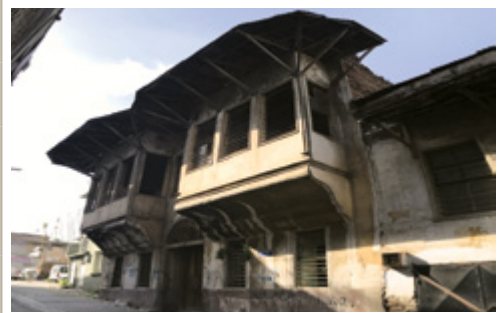
## 9. SEY-9

| Mevcut Durum | Orta hasarlı | | | | |
| Deprem Hasarı | Tespit edilmedi | | | | |

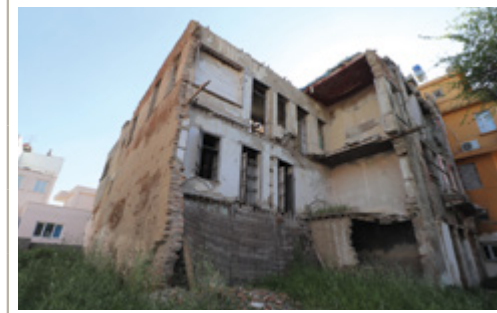
## 11. SEY-11

| Mevcut Durum | Ağır hasarlı | | | |
| Deprem Hasarı | Tespit edildi | | | |

**Şekil 9.** Ağır hasarlı SEY-11 yapısı (yapıdaki mekânsal/yapısal kayıplar Şubat 2023 Depremi ile ilişkili değildir).

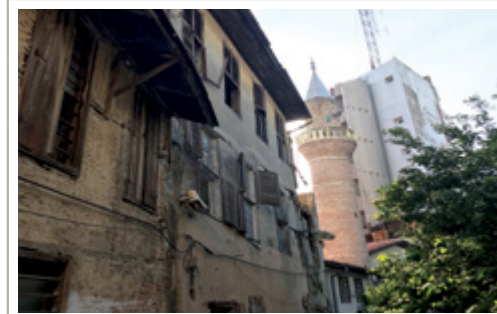
## 13. SEY-14

| Mevcut Durum | Orta hasarlı | | | |
| Deprem Hasarı | Tespit edildi | | | |

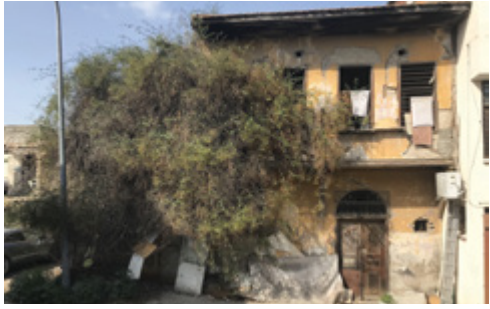
16. SEY-20

| Mevcut Durum | Orta hasarlı | |
| Deprem Hasarı | Tespit edilmedi | |

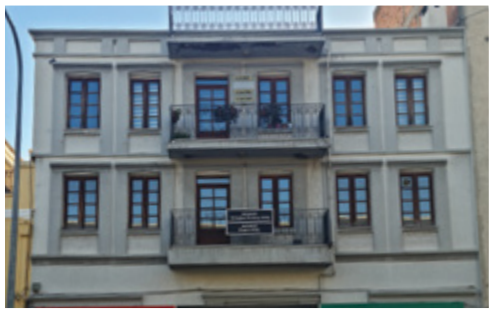
17. SEY-21

| Mevcut Durum | Hafif hasarlı | |
| Deprem Hasarı | Tespit edilmedi | |

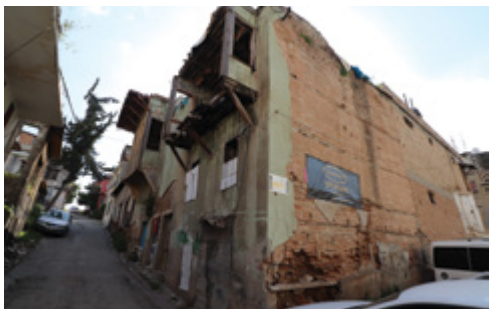
18. SEY-22

| Mevcut Durum | Ağır hasarlı | |
| Deprem Hasarı | Tespit edildi | |

**Şekil 10.** SEY-22 yapısında görülen hasarlar.

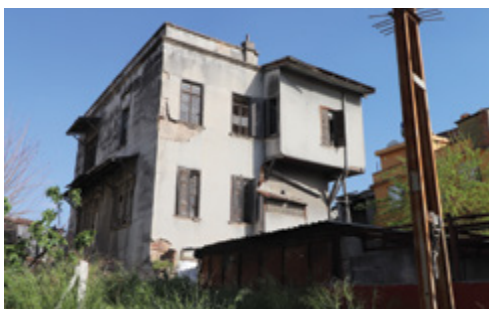
19. SEY-24

| Mevcut Durum | Ağır hasarlı | |
| Deprem Hasarı | Tespit edilmedi | |

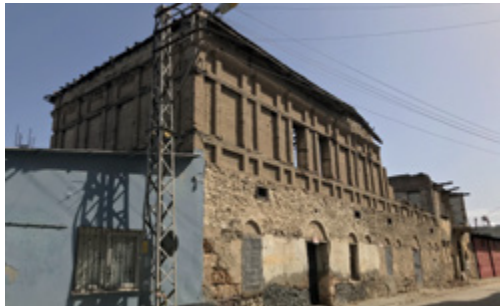
1. CEY-1 Çırçır Fabrikası

| Mevcut Durum | Ağır hasarlı | | | |
| Deprem Hasarı | Tespit edildi | | | |

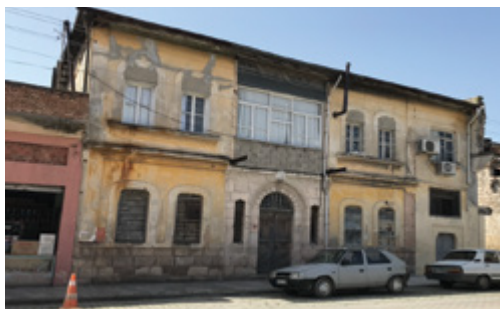
3. CEY-3

| Mevcut Durum | Orta hasarlı | | | |
| Deprem Hasarı | Tespit edildi | | | |

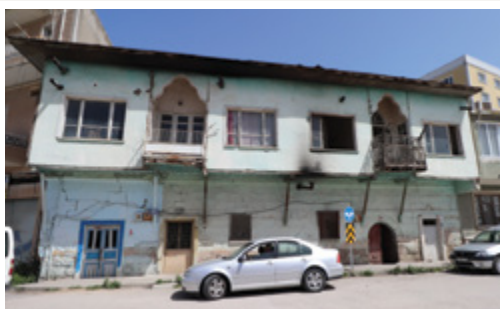
4. CEY-4

| Mevcut Durum | Hafif hasarlı | | | |
| Deprem Hasarı | Tespit edildi | | | |

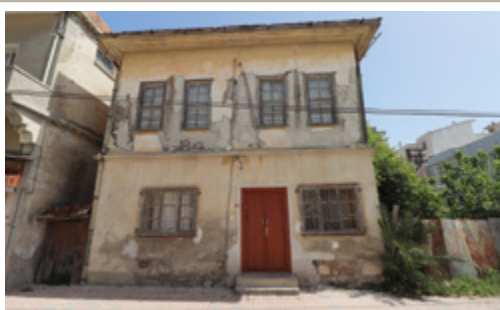
5. CEY-5

| Current Situation | Hafif hasarlı | | | |
| Deprem Hasarı | Tespit edildi | | | |

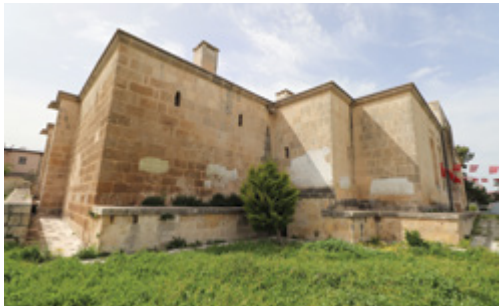
#### 6. CEY-7 Kurtkulağı Kervansarayı

| | Mevcut Durum | Hafif hasarlı | | | | |
| | Deprem Hasarı | Tespit edildi | | | | |

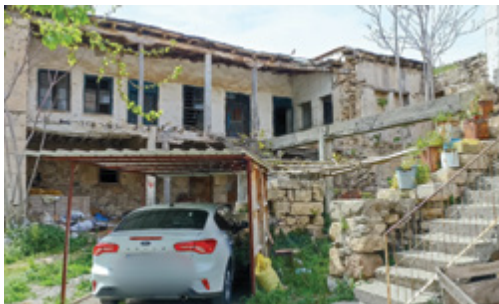
#### 7. CEY-8

| | Current Situation | Ağır hasarlı | | | | |
| | Deprem Hasarı | Tespit edildi | | | | |

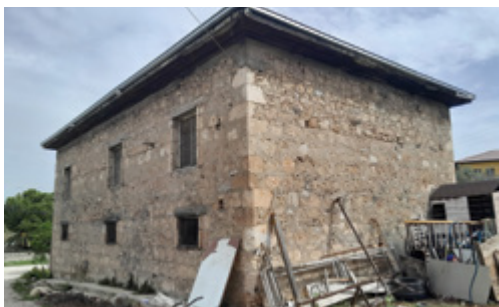
#### 8. CEY-9

| | Mevcut Durum | Hafif hasarlı | | | | |
| | Deprem Hasarı | Tespit edildi | | | | |

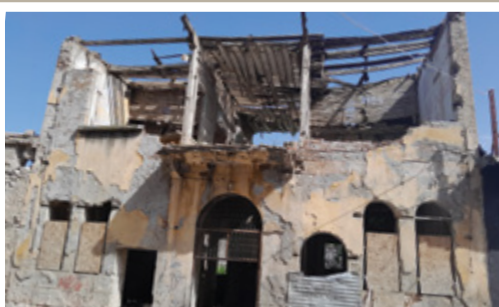
#### 10. CEY-11

| | Mevcut Durum | Ağır hasarlı | | | | |
| | Deprem Hasarı | Tespit edildi | | | | |

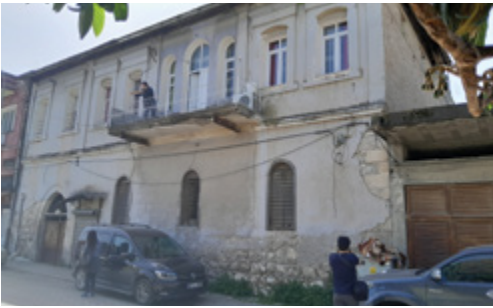
#### 11. CEY-12

| | Mevcut Durum | Hafif hasarlı | | | | |
| | Deprem Hasarı | Tespit edildi | | | | |

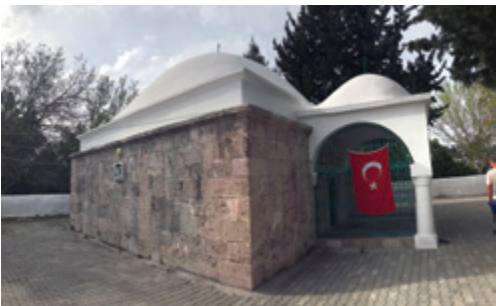
#### 12. CEY-16 Durhasandede Türbesi

| Mevcut Durum | Hasar yok | | | | |
| Deprem Hasarı | Tespit edilmedi | | | | |

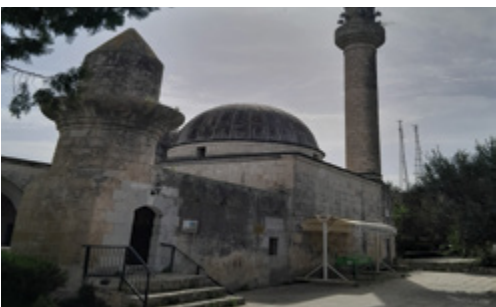
#### 13. CEY-19 Kurtkulağı Camii

| Mevcut Durum | Hafif hasarlı | | | |
| Deprem Hasarı | Tespit edildi | | | |

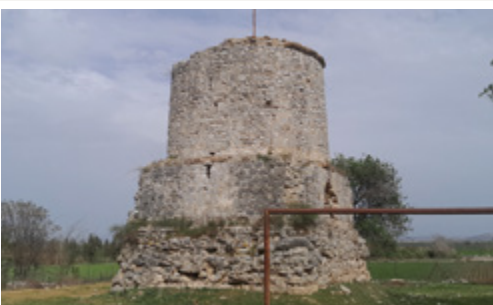
#### 14. CEY-20 Isalı Tower

| | Mevcut Durum | Orta hasarlı | | | | |
| | Deprem Hasarı | Tespit edilmedi | | | | |

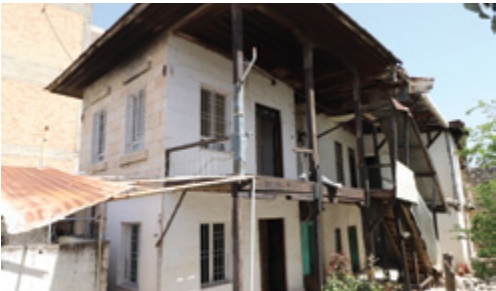
#### 15. CEY-24

| Mevcut Durum | Orta hasarlı | | | | |
| Deprem Hasarı | Tespit edildi | | | | |

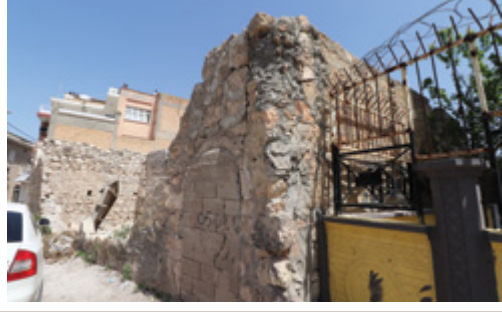
16. CEY-25

| Deprem Hasarı | Tespit edildi | |

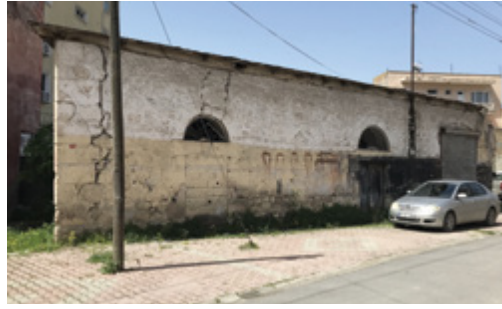
17. CEY-26

| Mevcut Durum | Ağır hasarlı | |
| Deprem Hasarı | Tespit edildi | |

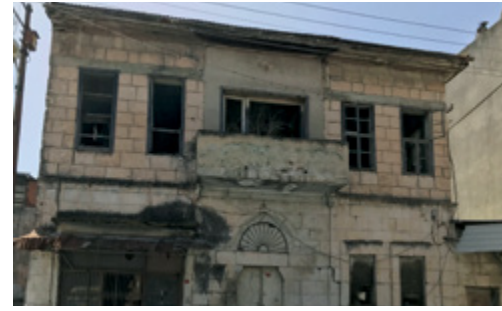
18. CEY-27

| Mevcut Durum | Ağır hasarlı | |
| Deprem Hasarı | Tespit edildi | |

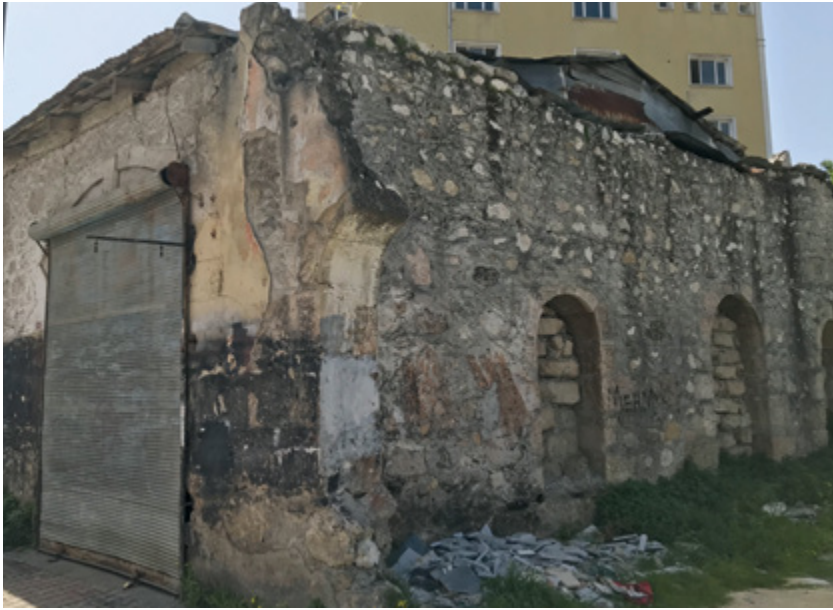
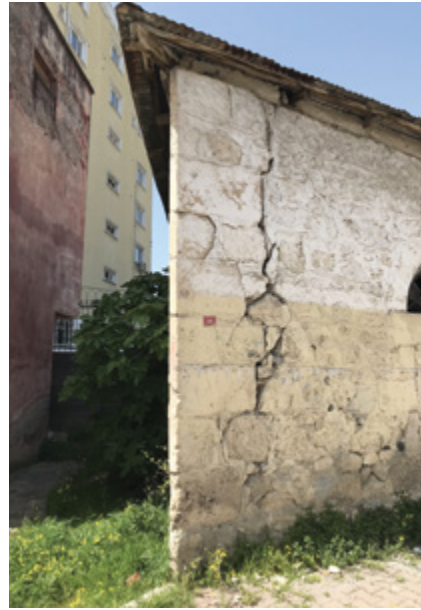
**Şekil 12.** CEY-26 yapısında görülen yapısal bozulmalar.

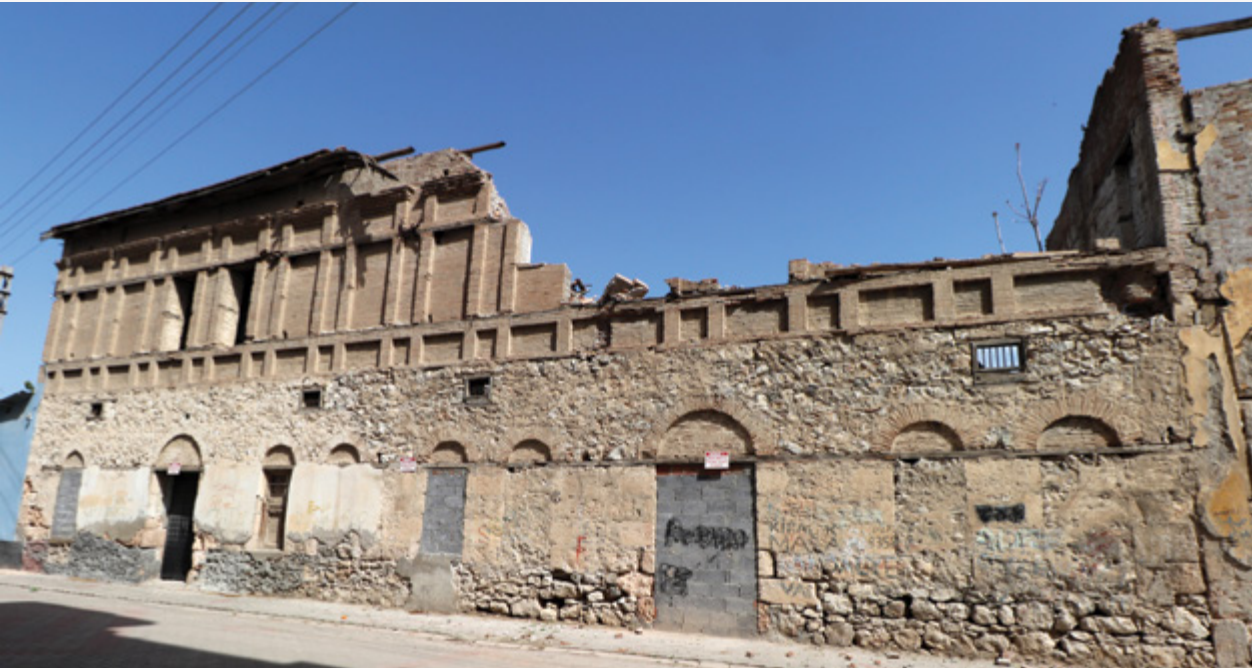
**Şekil 1.** Ceyhan, Çırçır Fabrikası, Nisan 2023.

Uzun süredir kullanılmadığı anlaşılan ve âtil kaldığı süre içinde herhangi bir bakım görmeyen yapı metruk haldedir. Beşik çatı büyük ölçüde yok olmuştur, bu nedenle yapı dış etkenlere karşı korunmasızdır. Güney cephesinin doğu tarafında, tuğla örgü duvar büyük ölçüde kayıptır. Şubat 2023 depremleri nedeniyle bu bölümün üst kotlarında kısmi kayıpların yaşandığı anlaşılmaktadır.

Yapının onaylı koruma projeleri çerçevesinde yürütülecek çalışmalar başlayınca dek geçici önlemlerle hasarların daha fazla büyümesinin engellenmesi, bu kapsamda açıklıkların ve stabilite sorunları yaşayan duvar bölümlerinin desteklenmesi önerilmektedir. Fabrikanın, dış etkenlerden zarar görmemesi amacıyla bir koruma çatısının tasarlanması ve imal edilmesi faydalı olacaktır. Yapı içinde, endüstriyel üretime ilişkin günümüze ulaşabilmiş özgün donatıların korunması ve güvenliğinin sağlanması gereklidir.

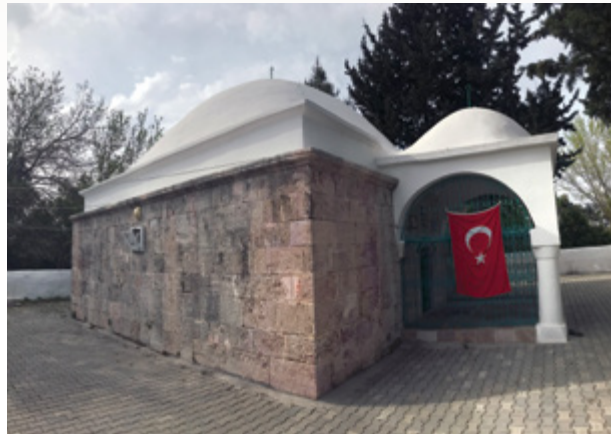
Durhasan Dede Türbesi, kare planlı kubbeli kagir bir yapıdır (Şekil 2). Beden duvarları dış cephede kesme taştır. İç mekân bütünüyle sıvalı olduğu için duvar ve kubbe örgüsü algılanmamaktadır. Geçmişte gerçekleştirilen onarım uygulamalarında kubbe betonarme sistemde yeniden inşa edilmiş olabilir. Yapının, doğu beden duvarına bitişen kubbeli bir giriş revağı bulunur. Revakın eşliğinde doğal taş üzerine kazınmış “kaz ayağı” biçiminde bir sembol görülür. Yanyatır Ocağı içerisinde en kalabalık ve en büyük olan Çaylak Oymağı'nın simgesi de “kaz ayağı”dır (Yörükan, 2001, 179). Türbe, bakımlı bir yapıdır. Yapının duvarlarında ve kubbesinde herhangi bir yapısal hasar görülmemiştir.

**Şekil 2.** Ceyhan, Durhasan Dede Türbesi, Nisan 2023.

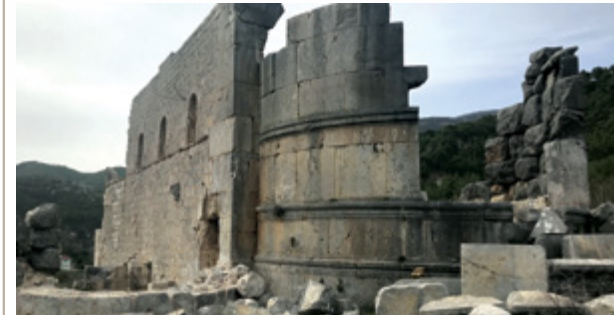
Yapının duvarları kısmi olarak günümüze ulaşmış, çatı yok olmuştur. Yakın dönemde gerçekleştirilen restorasyon çalışmalarında kaba yonu duvarlarda horasan harç ile yeniden derzleme, eksik kısımlarda bütünleme yapıldığı gözlemlenmiştir. 6 Şubat 2023 Depremleri ve sonrasında yaşanan artçılarda, yapının duvarlarında hasarlar meydana gelmiştir. İç mekânda, kuzey ve güney duvarlarına bitişik ayaklarda derz açılmaları ve çatlaklar dikkati çekmektedir. Benzer biçimde kaba yonu taş örgülerde derzlerden geçen diyagonal çatlaklar bulunmaktadır. Güney duvarı batı kenarında ve batı duvarı güney kenarında düzlem dışı harekete bağlı hasarlar gözlemlenmiştir. Dikkati çeken en önemli deprem hasarı, apsis cephesinde üst kottaki kesme taş bloklarındaki kayıplardır (Şekil 1, Şekil 2). Bazı blokların güney şapel doğu duvarı üzerine düştüğü ve hasar gördüğü tespit edilmiştir.

**Şekil 1.** Feke Kara Kilise apsis duvarı, 2023.

Önümüzdeki aylarda ve yıllarda artçı sarsıntılar devam edebileceğinden, boyuna doğrultudaki duvar örgüsündeki çatlakların bir miktar daha açılması beklenebilir. Örgüdeki bu çatlaklar için acil bir müdahaleye ihtiyaç duyulmamaktadır. İç mekandaki ayaklarda örgü bütünlüğünün kaybedilmemesi için yerinden oynayan taşların tekrar yerlerine konulması, yeniden derzleme ve enjeksiyon önerilebilir. Apsis duvarında; yerinden oynayan, duvar düzlemi dışına çıkan, küçük sarsıntılarda hareket etme eğilimdeki blokların tekrar yerlerine alınmaları ve eksiklikleri nedeniyle stabilite sorunu yaşayabilecek nokta veya alanlarda bütünleme yapılması önerilmektedir.

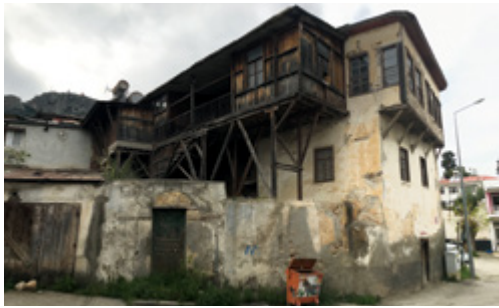
1. KO-1

| Mevcut Durum | Hafif hasarlı | | | |
| Deprem Hasarı | Tespit edilmedi | | | |

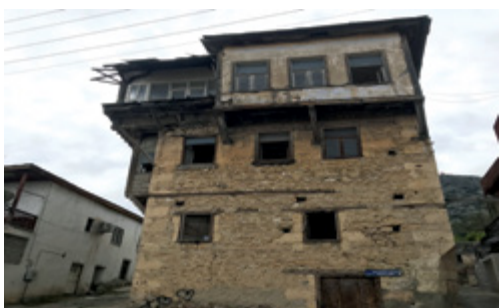
2. KO-2

| Mevcut Durum | Hafif hasarlı | | | |
| Deprem Hasarı | Tespit edildi | | | |

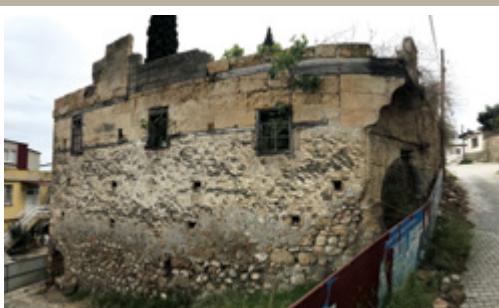
3. KO-8

| Mevcut Durum | Ağır hasarlı | | | |
| Deprem Hasarı | Tespit edilmedi | | | |

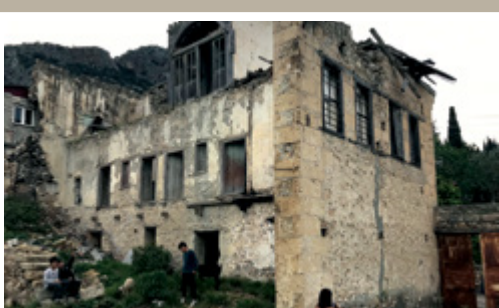
4. KO-9

| Mevcut Durum | Ağır hasarlı | | | |
| Deprem Hasarı | Tespit edildi | | | |

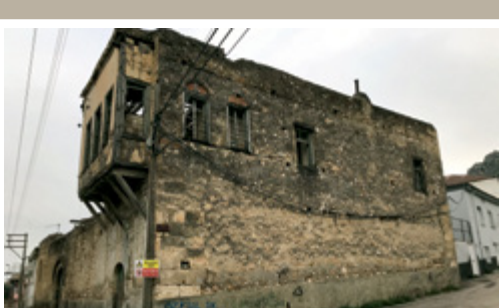
5. KO-10

| Mevcut Durum | Orta hasarlı | | | |
| Deprem Hasarı | Tespit edildi | | | |

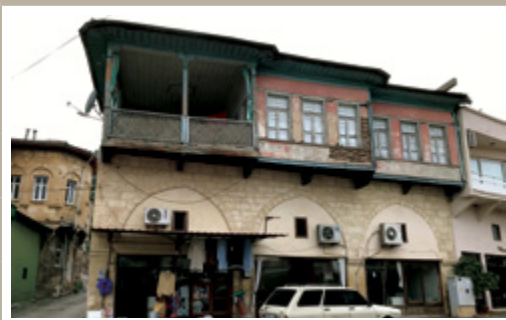
6. KO-13

| Mevcut Durum | Hafif hasarlı | | | |
| Deprem Hasarı | Tespit edilmedi | | | |

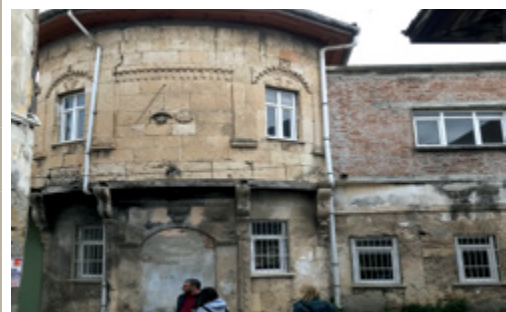
7. KO-14

| Mevcut Durum | Hafif hasarlı | | | |
| Deprem Hasarı | Tespit edildi | | | |

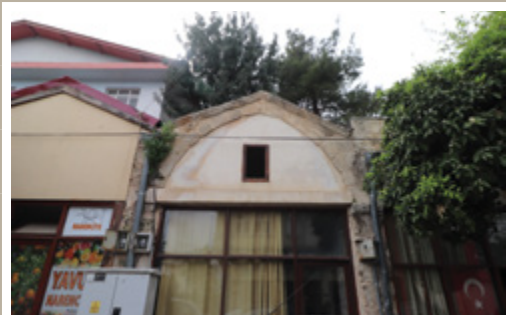
8. KO-15

| Mevcut Durum | Hasar yok | | | |
| Deprem Hasarı | Tespit edilmedi | | | |

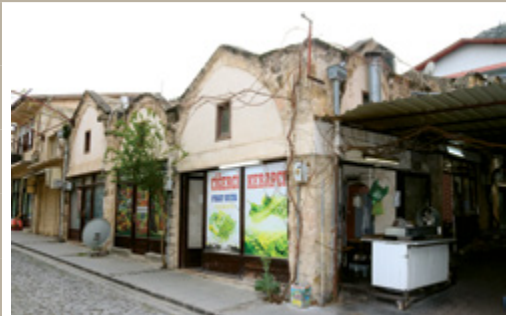
9. KO-18

| Mevcut Durum | Hafif hasarlı | | | |
| Deprem Hasarı | Tespit edildi | | | |

Alan çalışmasında incelenen tarihi yapılarda deprem kaynaklı yıkım veya ağır hasarlara rastlanmamıştır. Tarihi ticari alandaki kagir dükkanlar yapısal olarak iyi durumdadır. Bu dükkanlardan birinde (KO-18), daha sonraki müdahalelerle, yani orijinal dokuya betonarme bir eleman eklenmesiyle ilgili yapısal bir hasar tespit edilmiştir. Çarşının halen aktif olarak kullanılıyor olması yapıların nispeten bakımlı kalmasını sağlamıştır. Ancak özellikle ilçe merkezi dışındaki küçük yerleşimlerde bu durum söz konusu değildir. Kullanımın sona ermesi veya terk edilmesi ne yazık ki yapılarda hasarlara ve yapısal bütünlüğün bozulmasına neden olmaktadır.

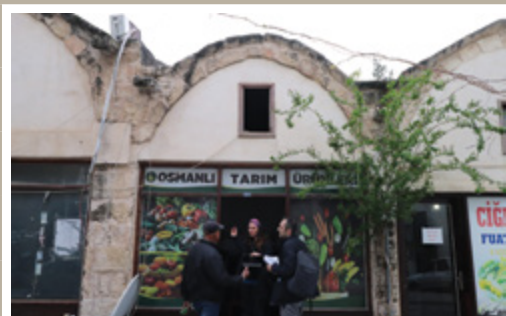
10. KO-19

| Mevcut Durum | Hafif hasarlı | | | |
| Deprem Hasarı | Tespit edildi | | | |

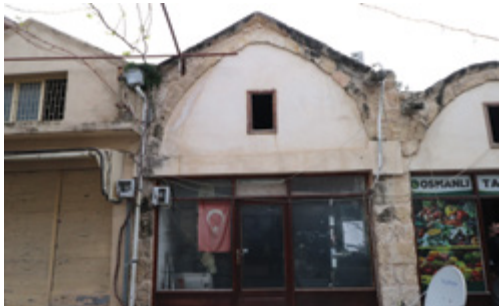
11. KO-20

| Mevcut Durum | Hasar yok | | | |
| Deprem Hasarı | Tespit edilmedi | | | |

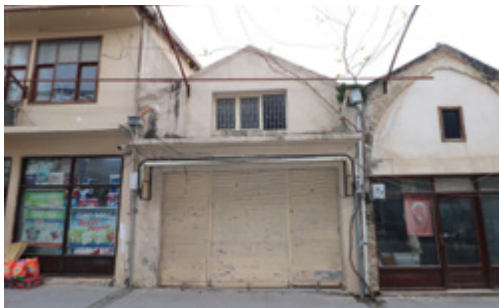
12. KO-21

| Mevcut Durum | Hasar yok | | | |
| Deprem Hasarı | Tespit edilmedi | | | |

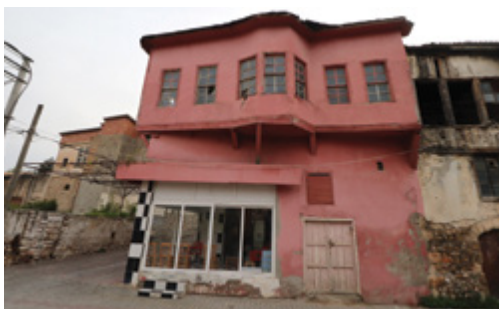
13. KO-22

| Mevcut Durum | Hasar yok | | | |
| Deprem Hasarı | Tespit edilmedi | | | |

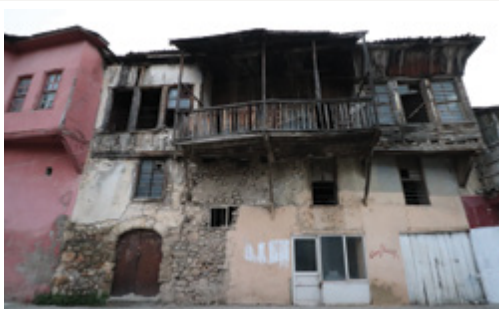
14. KO-23

| Mevcut Durum | Hafif hasarlı | | | |
| Deprem Hasarı | Tespit edilmedi | | | |

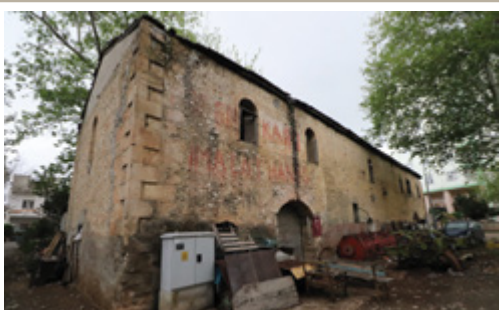
15. KO-32

| Mevcut Durum | Orta hasarlı | | | |
| Deprem Hasarı | Tespit edildi | | | |

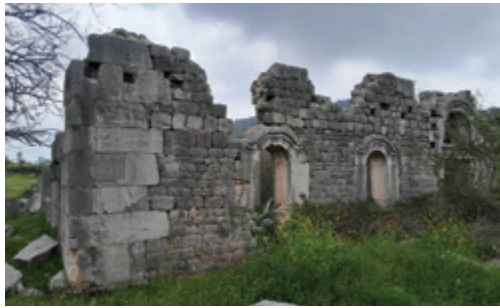
16. KO-35 Köreken Kırkkapı Kilisesi

| Mevcut Durum | Ağır hasarlı | | | |
| Deprem Hasarı | Tespit edilmedi | | | |

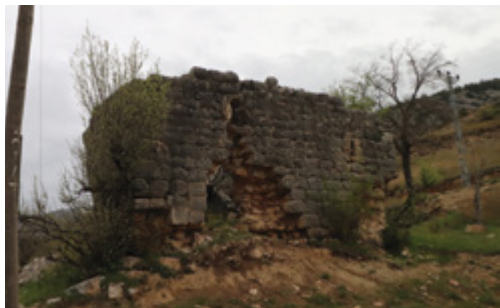
17. KO-36 Karabucak Kilisesi

| Mevcut Durum | Ağır hasarlı | | | |
| Deprem Hasarı | Tespit edilmedi | | | |

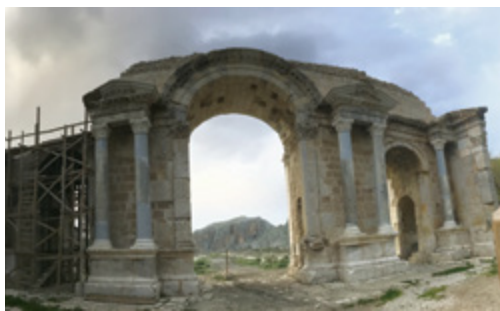
18. KO-37 Anavarza Zafer Taki

| Mevcut Durum | Hafif hasarlı | | | |
| Deprem Hasarı | Tespit edildi | | | |

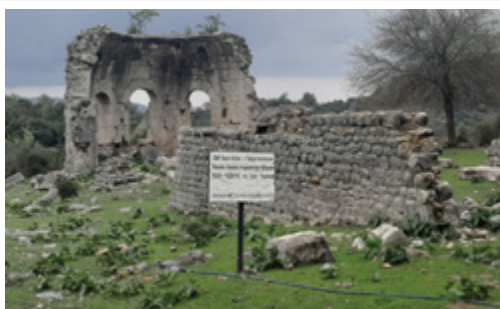
19. KO-38 Ferhatlı Kilisesi

| Mevcut Durum | Orta hasarlı | | | |
| Deprem Hasarı | Tespit edildi | | | |

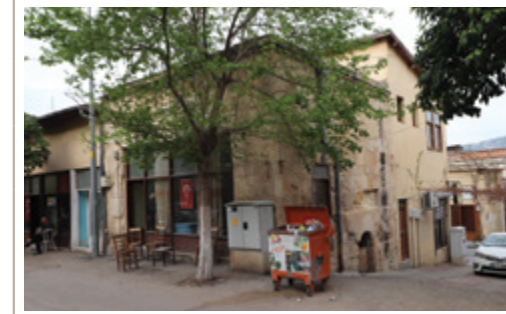
28. KO-49

| Mevcut Durum | Hafif hasarlı | | | | |
| Deprem Hasarı | Tespit edilmedi | | | | |

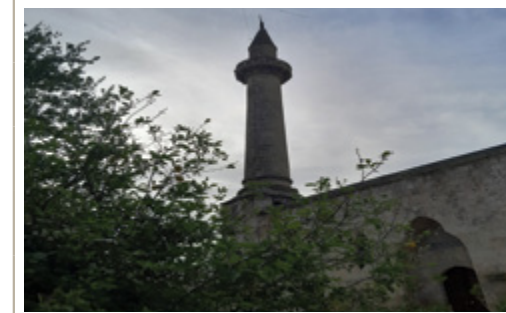
30. KO-51 Hoşkadem Camii

| Mevcut Durum | Hafif hasarlı | | | |
| Deprem Hasarı | Tespit edildi | | | |

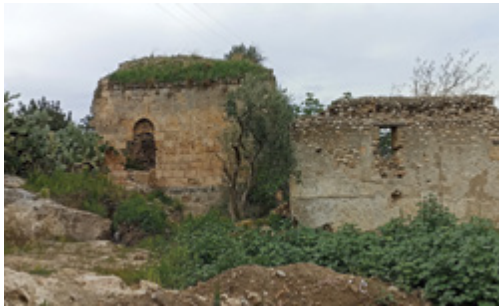
31. KO-52 Kara Kilise

| Mevcut Durum | Orta hasarlı | | | | |
| Deprem Hasarı | Tespit edilmedi | | | | |

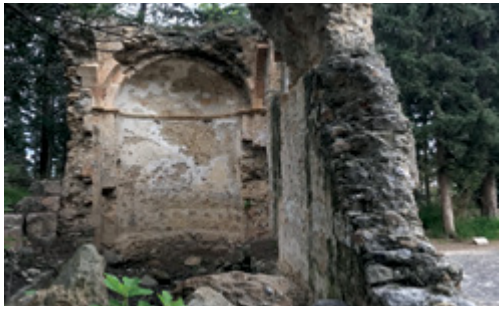
32. KO-53 Sis Manastırı

| Mevcut Durum | Orta hasarlı | | | | |
| Deprem Hasarı | Tespit edilmedi | | | | |

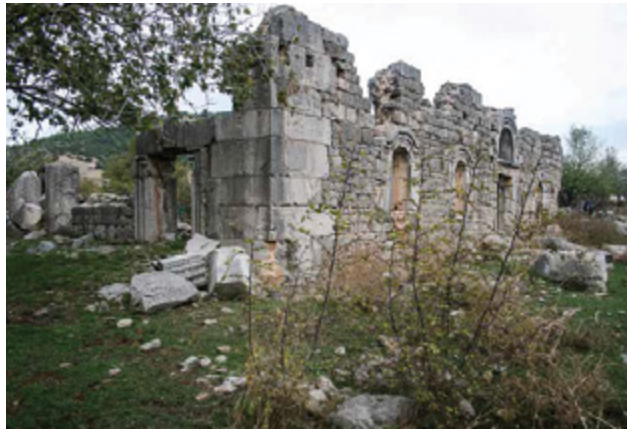
Şekil 6. Köreken Kırkkapı Kilisesi 2015 (solda) ve 2023 (sağda) karşılaştırması.

İlçedeki kiliseler depremde önce yapısal bütünlüklerini kaybetmiş ve daha fazla bozulma gözlemlenmiş kültür varlıklarıdır. Köreken Kırkkapı Kilisesi, Ferhatlı Kilisesi ve Karabucak Kilisesi'nde maddi kayıplar gözlenmiştir. UNESCO Dünya Mirası Geçici Listesi'nde yer alan Anavarza Zafer Takı'nda son depremler nedeniyle bazı yapısal çatlaklar bulunmaktadır. Bu örnek, arkeolojik alanlardaki restorasyon yaklaşım ve uygulamalarında dikkat edilmesi ve tartışılması gereken bazı hususları göstermesi açısından önemlidir.

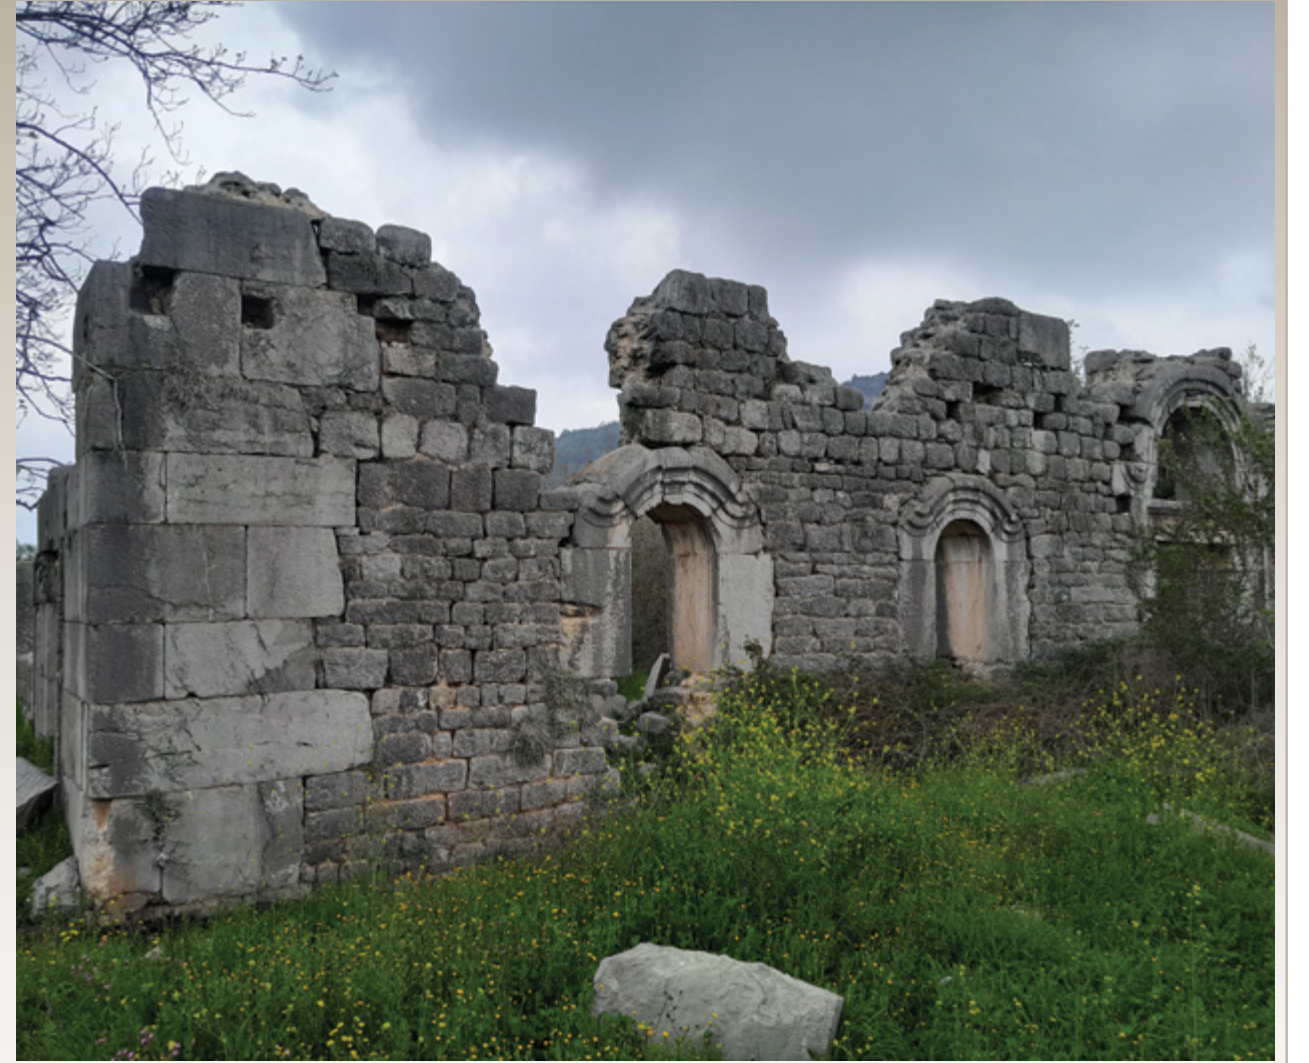
**Şekil 2.** Kozan, Kırkkapı Kilisesi güney cephesi, 2023.

Yüzyıllardır dış koşullara doğrudan maruz kalan Kırkkapı Kilisesi metruk bir haldedir, beden duvarlarının sınırlı bir bölümü günümüze ulaşmıştır. Yapının üzerinde bulunduğu arazide yeraltı su seviyesi zemine yakındır, bazı noktalarda beden duvarları su içindedir. Ancak bu koşullara rağmen üst yapıda zemine bağlı önemli bir hasar göze çarpmamıştır. Kilisede, Şubat 2023 depremleri ile ilişkili herhangi bir hasar tespit edilmemiştir.

Kilisenin Geç Antik Çağ ve Erken Hristiyan sanatı hakkında bilgiler sunması ve yerel yapılm ustalığını sergilemesi nedeniyle etrafındaki diğer arkeolojik verilerle birlikte korunması ve ziyarete açılması gerekmektedir. Mevcut durumun korunabilmesi ve hasarların büyümemesi için hassas bir belgeleme çalışması yürütülmesi, ziyaretçi yönetimini de içine alan uygun koruma önerilerinin geliştirilmesi önerilmektedir. Kültür ve Turizm Bakanlığı denetiminde yapılacak kazılarla mevcut durumun belgelenmesi ve değerlendirilmesi faydalı olacaktır, bu çalışmalarda yeni verilerin ortaya çıkması da olasıdır.

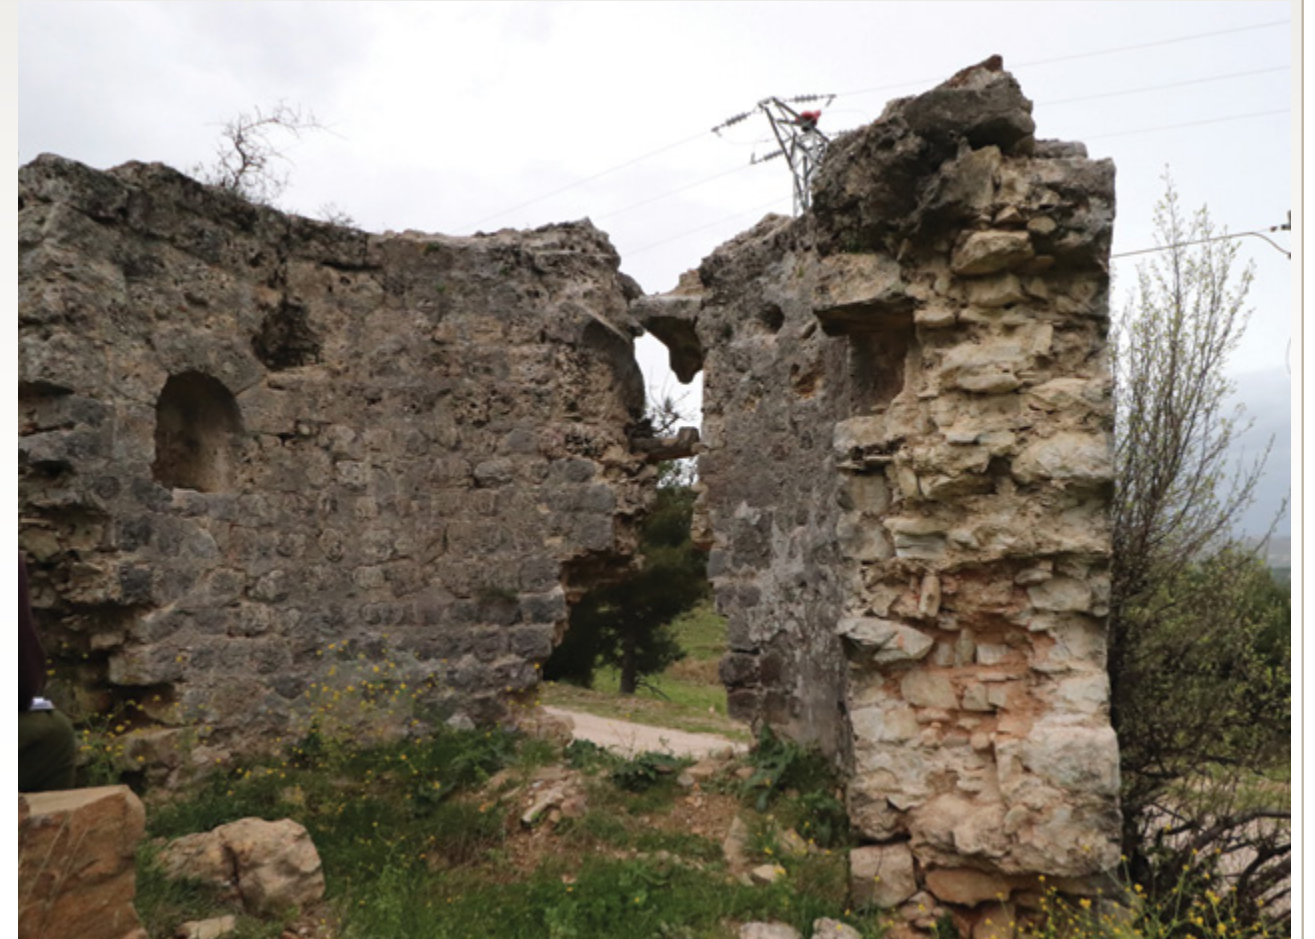
Şekil 3. Kozan, Karabucak Kilisesi apsisi, Nisan 2023.

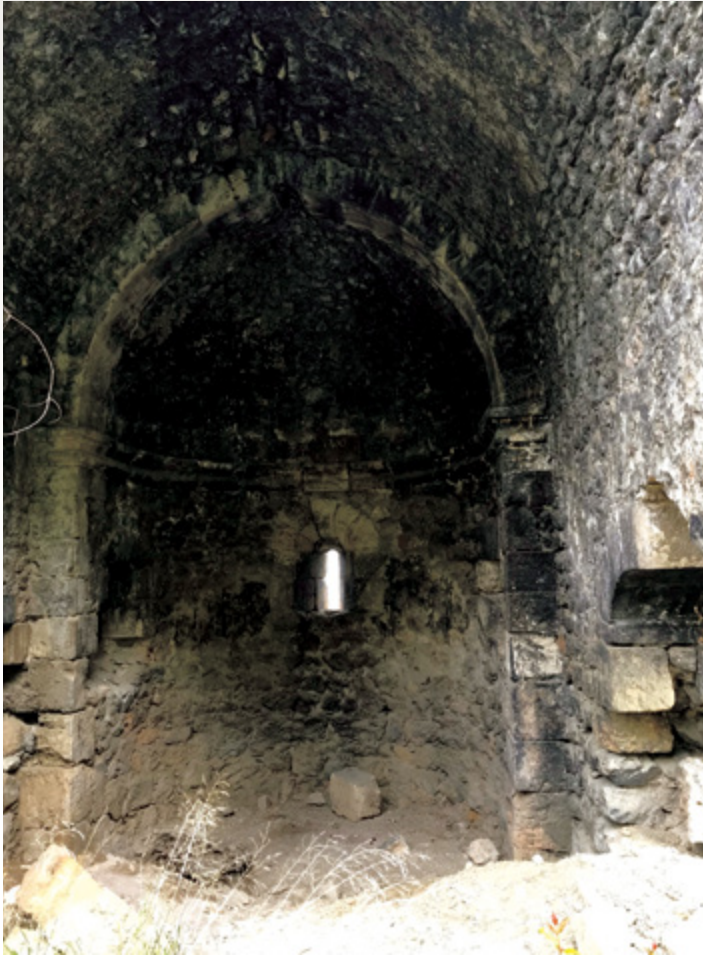
**Şekil 1.** Kozan, Kara Kilise apsisi.

Yapının yakın zamandaki deprem etkisiyle herhangi bir bozulmaya/yıkıma uğramamış olması büyük bir şanstır. Potansiyel depremlere karşı yapının dayanımını arttırmak için öncelikle yoğun bir temizlik ve sağlamlaştırma çalışması yürütülmeli, yapının iklim koşulları ile yağışlardan etkilenmemesi ve mevcut bozulmaların daha da ilerlememesi için bir koruma çatısı altına alınması korunması adına gereklidir. Yapının vandalizme karşı korunması ya da yapı malzemesinin devşirme olarak kullanılmasını engellemek üzere, yapıya girişlerin engelleneceği koşulların sağlanması elzemdir. Statik açıdan güçsüz görülen duvarların geçici ve yapıdan özgün malzemeye zarar vermeyecek şekilde sökülebilecek geçici askı-destek sistemleriyle güçlendirilmesi önemli görünmektedir.

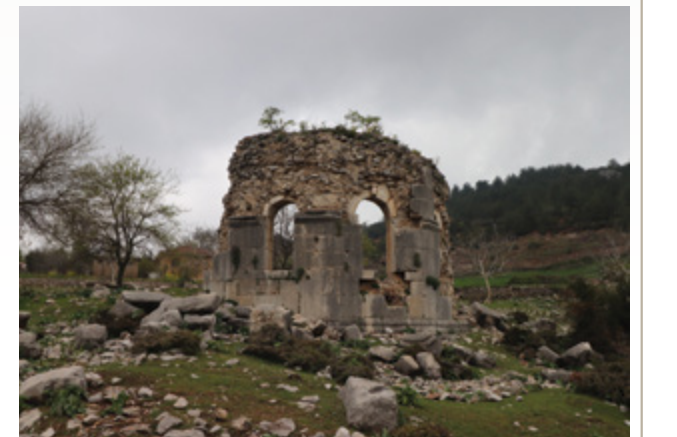
**Şekil 2.** Ferhatlı Kilisesi güneydoğu cephesi.

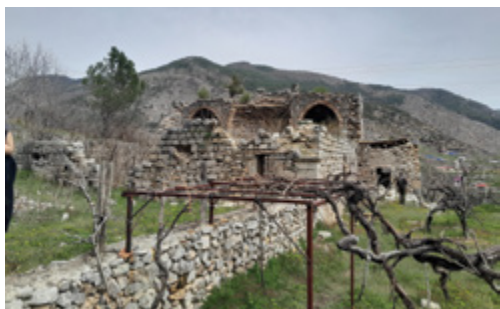
3. SA-3 Surp Hagop (St James) Manastırı

| Mevcut Durum | Ağır hasarlı | | | |
| Deprem Hasarı | Tespit edildi | | | |

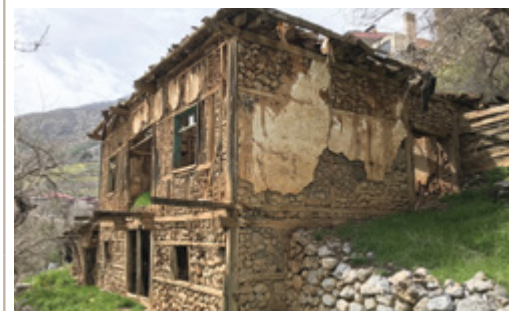
## 10. SA-12

| Mevcut Durum | Ağır hasarlı | | | |
| Deprem Hasarı | Tespit edildi | | | |

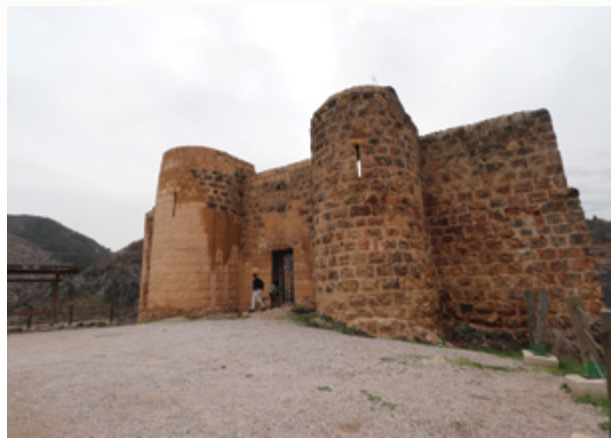
Restore edilen kısımlarda, yakın zamandaki deprem etkisiyle oluşmuş, derz boyunca devam eden çatlaklar gözlenmiştir. Bu çatlaklar dışında belirgin, deprem kaynaklı bir hasar görülmemektedir. Yapının üzerine inşa edildiği sarp kayalık zeminin doğası gereği stabilize edilmesi ve deprem dayanımının artırılması önemlidir. Kalenin restorasyonundaki yaklaşım ve ilkeler, yapılan alan ziyareti kapsamında değerlendirilmiş ve yetersiz bulunmuştur. Yanlış ya da eksik restorasyon, kimi zaman kültür varlığı yapının durumunu depremsellik ve statik dayanım açısından daha da olumsuz bir noktaya taşıyabilmektedir. Saimbeyli Kalesi'nde yapılan gözlemler doğrultusunda 2016'da tamamlanan restorasyon uygulamasının yapıya statik güçlendirme açısından katkı sunmayan bir uygulama olduğu düşünülmektedir.

**Şekil 2.** Saimbeyli Kalesi ziyaretçi girişi.

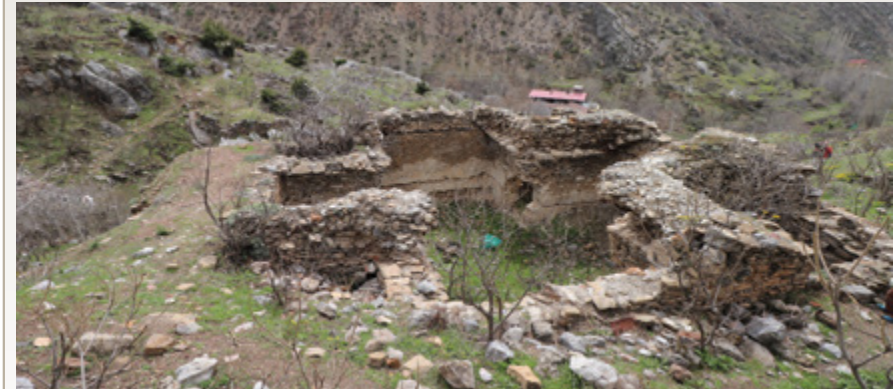
**Şekil 1.**  
Saimbeyli  
Kızlar  
Hamamı.

Uzun süredir kullanılmadığı anlaşılan yapıdaki hasarın temel sebebi, üst örtü yitimi ve bakımsızlık sebebiyle yapının yağış ve iklim koşullarına karşı korumasız olmasıdır. Özellikle üst örtüde olmak üzere yoğun malzeme kaybı ve göçme görülen yapıda yakın zamanda gerçekleştiği anlaşılan tek bozulma, kuzey yönündeki halvete geçiş kısmında duvardaki göçmedir. Bölgenin depremselliği göz önünde bulundurulduğunda, yapının mevcut bakımsız ve hasarlı durumunda, olası deprem etkilerine fazlasıyla açık olduğu söylenebilir. Yapının beden duvarlarının birleşim noktalarında zayıfladığı ve bozulmanın temelde bu noktalarda ve eğrisel üst örtünün başlangıç kotuna yakın kısımlarda olduğu görülmüştür.

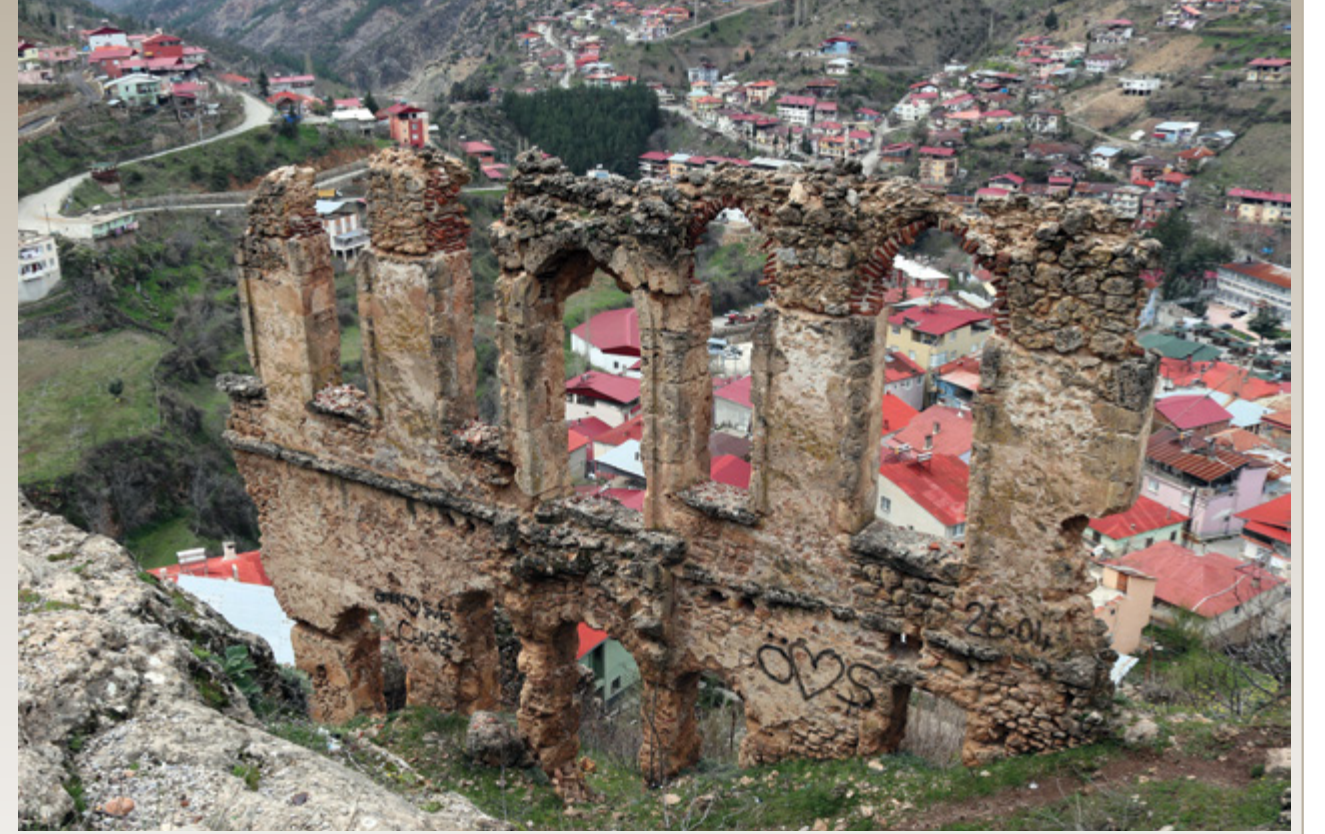
Yapıdan geriye kalan tek duvar bakımsızlık nedeniyle hızla yok olma riski taşımaktadır. Dış koşullara açık haldeki beden duvarı hızla bütünlüğünü yitirmektedir. Duvarın, Şubat Depremleri'nden etkilendiği, duvar üst kotlarında stabilite problemi yaşayan taşların aşağı düştüğü, üst kottaki pencere dizisinde güneydeki iki pencerede kemerlerin ve üzerindeki duvar bölümünün yok olduğu tespit edilmiştir. Duvarın yok olma riskine karşı sağlamlaştırılması gerekmektedir. Yapıda ve yakın çevresinde Kültür ve Turizm Bakanlığı denetiminde yapılacak kazılarla yapıya ilişkin yeni verilerin ortaya çıkarılması olasıdır. Kale ve okulun aynı parselde oldukları ve 740 m2 büyüklüğündeki parselin okulun bütününe içine almadığı tespit edilmiştir. Bu nedenle, okulun kısmi olarak üzerinde bulunduğu komşu parselin hazine arazisi olmaması durumunda kamulaştırma-ya gidilmesi önerilmektedir.

**Şekil 1.** Saimbeyli Sahak Mesrop Okulu, Nisan 2023.

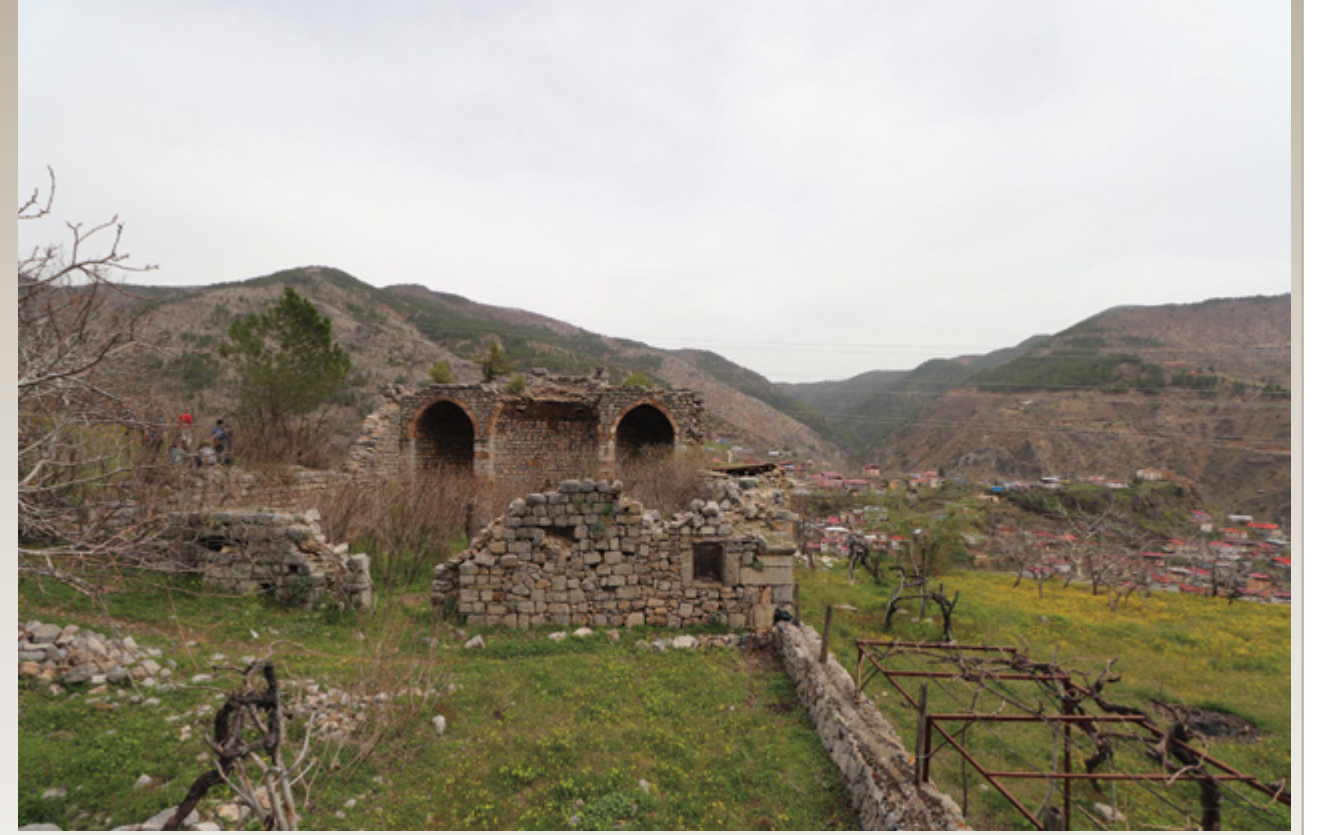
Günümüze sadece beden duvarlarının küçük bir kısmı ulaşan kilise, bakımsızlık nedeniyle hızla yok olma riski taşımaktadır. Yapının kagir duvarları her geçen gün ayrışarak bütünlüğünü yitirmektedir. Zayıf durumdaki beden duvarları, Şubat depremlerinden etkilenmiş; duvar üst kotlarında stabilite problemi yaşayan taşlar aşağı düşmüştür. Yapının yok olma riskine karşı özellikle beden duvarlarında sağlamlaştırma yapılmalıdır.

**Şekil 2.** Surp Hagop Manastırı kilisesi (St. James Manastırı), Nisan 2023.
